CAPITOLO 5

ANALISI DELLO STATO DI FATTO

IL CINEMA ARISTON DI POTENZA: storia, recupero e valorizzazione di un'architettura moderna abbandonata

Laureanda: Silvia Michela Scavone matr. 23769

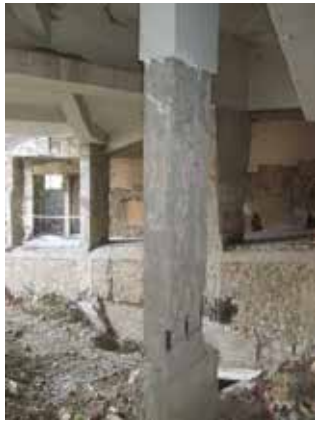
Figura 20: Immagine della platea con individuazione di fenomeni patologici di degrado

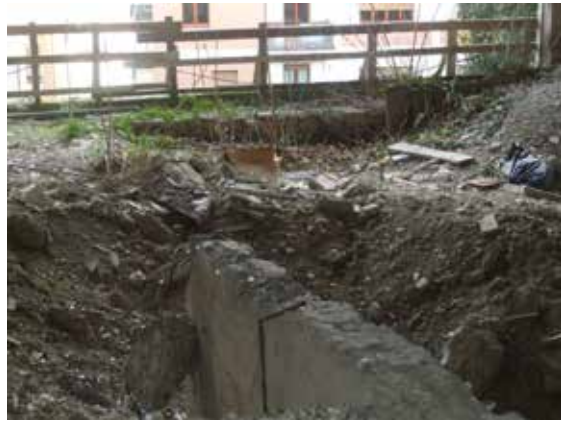
Figura 21: Immagine della platea con individuazione di fenomeni patologici di degrado

L'attenta e precisa rilevazione della qualità e della quantità del degrado, ha consentito di individuare la disgregazione e la mancanza di elementi murari, la presenza di macerie, materiale di vario genere e natura, alterazioni cromatiche delle superfici, estesa vegetazione ed umidità localizzata nelle zone più esposte agli agenti esterni, presenza di patina, efflorescenza e distacco oltre che di degrado degli strati superficiali dei materiali, ed infine varie patologie legate all'intervento diretto dell'uomo, quali lacune del calpestio ed assenza di notevoli porzioni strutturali dovuti alle demolizioni.

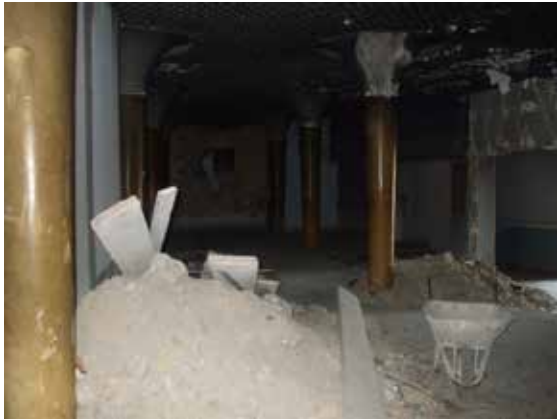
Figura 22: Immagine dell'atrio con individuazione di fenomeni patologici di degrado

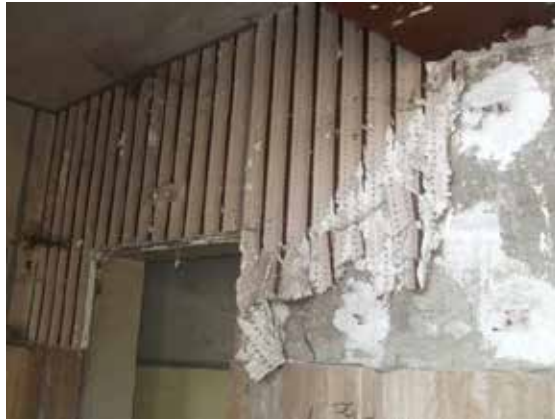
Dal punto di vista strutturale, è stata riscontrata solo una lesione presente all'intradosso della galleria, che a causa della sua manifestazione con formazione di soluzione di continuità del materiale, potrebbe implicare lo spostamento reciproco delle parti.

Figura 23: Immagine della galleria con individuazione di fenomeni patologici di degrado

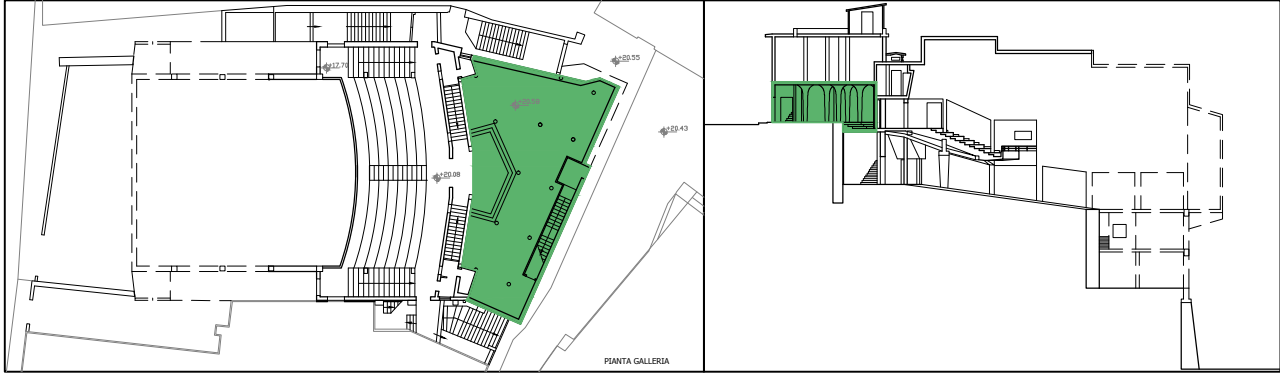
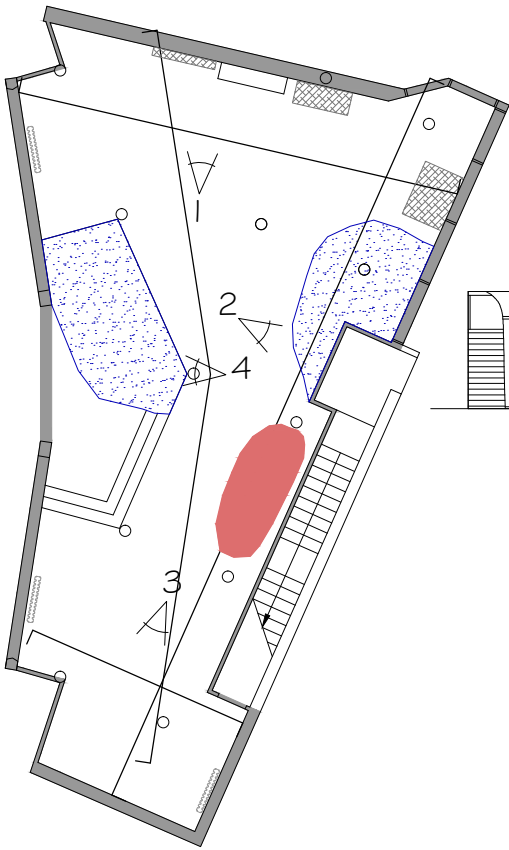
RILIEVO CRITICO DEGLI AMBIENTI INTERNI_ Vano n°1 : geometria

ATRIO
 L'atrio ha una superficie di circa 175m²; ha una pianta irregolare, con muri perimetrali non paralleli. La maglia di pilastri circolari ha interasse costante. E' l'ambiente con lo stato di conservazione migliore rispetto agli altri ambienti dell'edificio, poichè minormente esposto agli agenti atmosferici. Parte del degrado è stato causato dall'uomo (asportazione di materiale), con successivo peggioramento a causa dell'assenza di manutenzione e del totale abbandono. Sono, inoltre, presenti alcuni arredi originali, che consentono di interpretare la disposizione degli spazi.

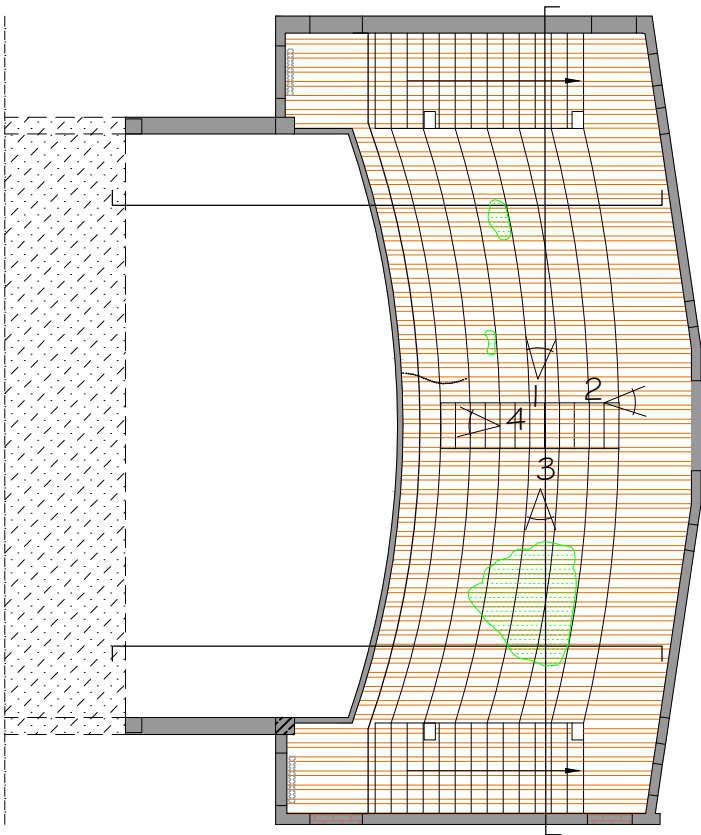
RILIEVO CRITICO DEGLI AMBIENTI INTERNI_ Vano n°2: geometria

GALLERIA
 La galleria ha una superficie di 210m²; ha un'ossatura di travi e pilastri in c.a. con una copertura realizzata con due volte, di altezze differenti, in cls. Presenta una differenza di quota di 2,38m, passando dai 20,08m dell'ingresso, ai 17,70m della parte inferiore. In origine le superfici erano rivestite, la copertura con una controsoffittatura in fibra di vetro, e le pareti con materiale assorbente; attualmente solo parte del rivestimento phon-assorbente è visibile, mentre tutto il resto è stato asportato. Lo stato di conservazione dell'ambiente è mediocre, essendo fortemente esposto agli agenti atmosferici da oltre 15 anni.

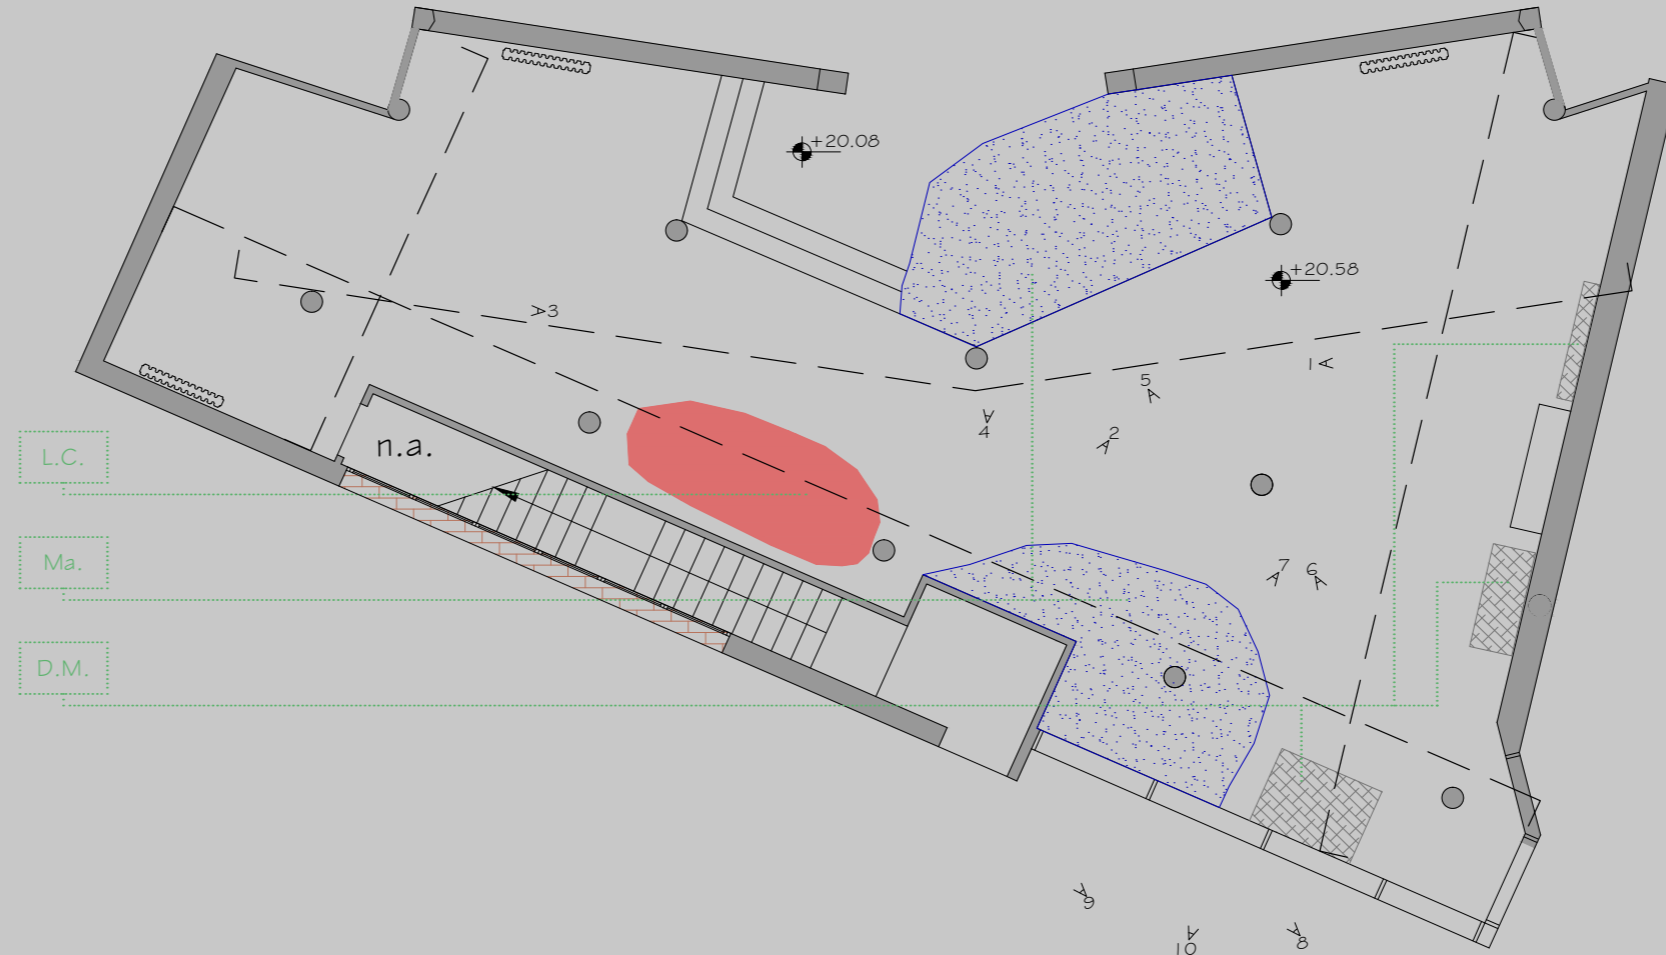
PIANTA ATRIO
SCALA 1:100

L.C.
Ma.
D.M.

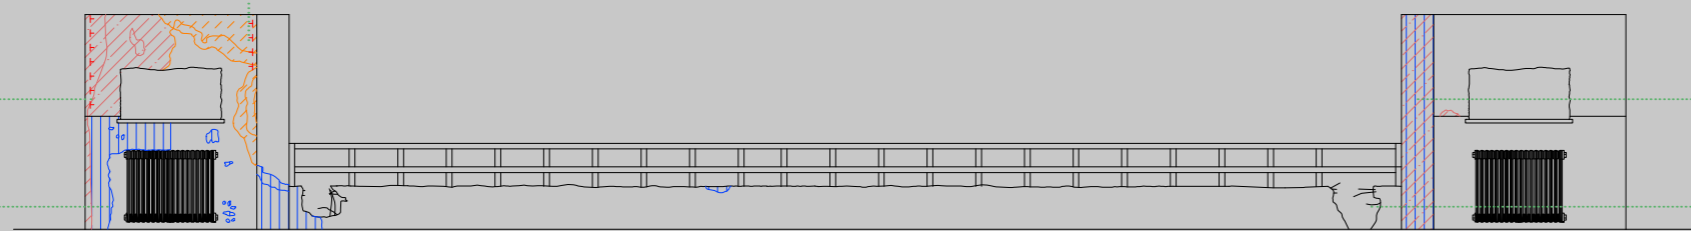
PROSPETTO LATO 4
SCALA 1:100

D.I.
Man.
E.C.

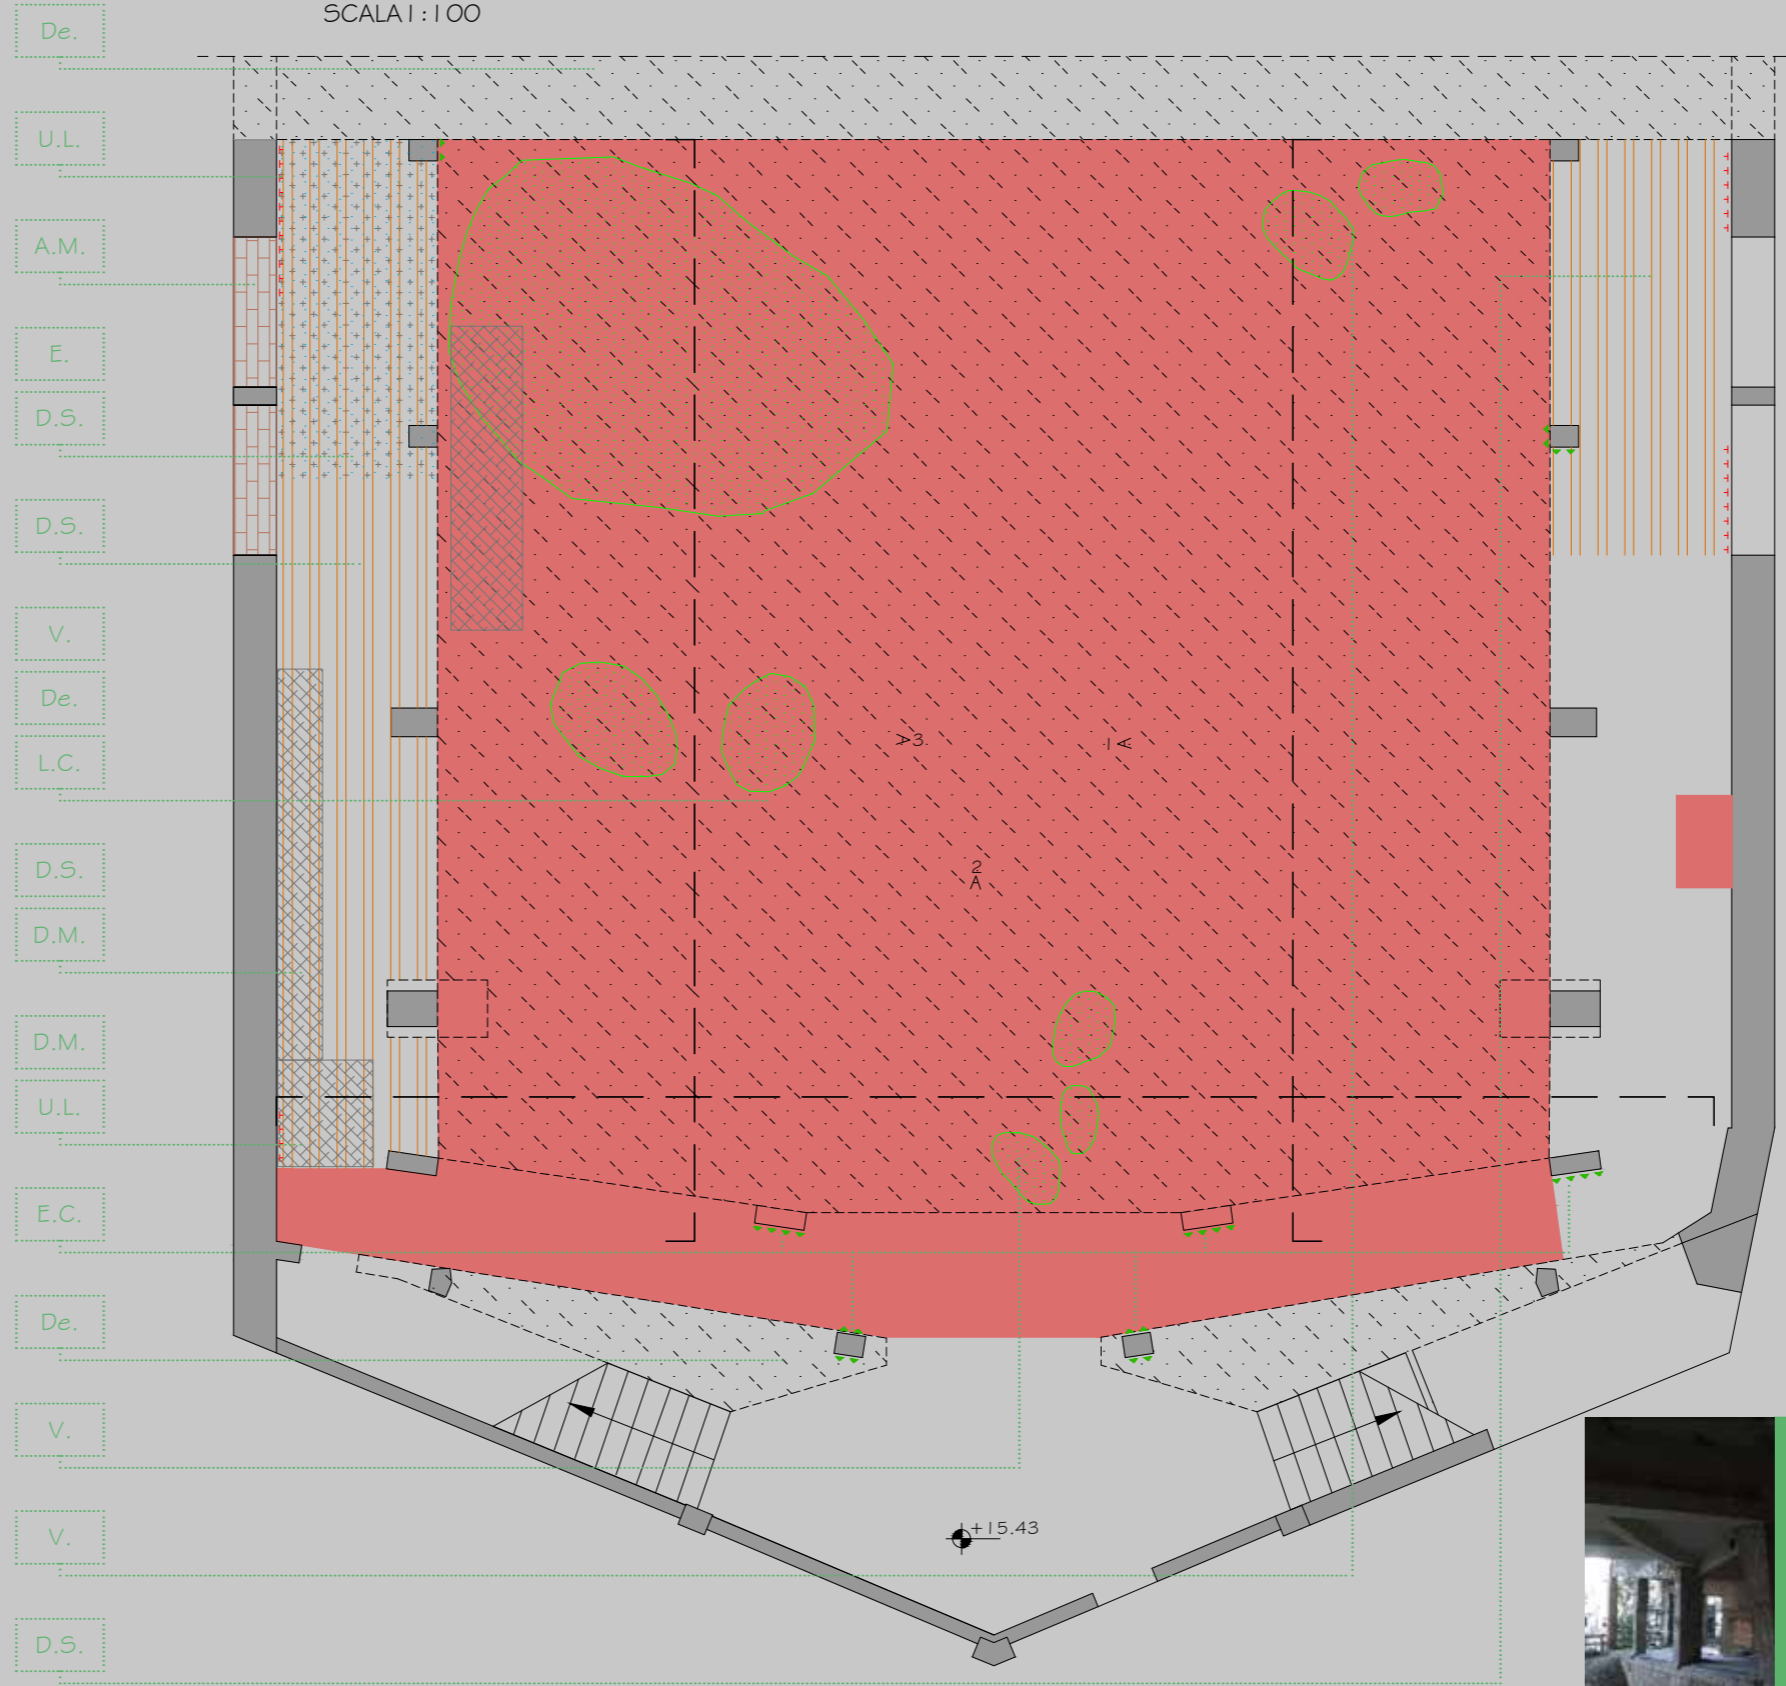
PIANTA GALLERIA
SCALA 1:100

De.
U.L.
A.M.
E.
D.S.
D.S.
V.
De.
L.C.
D.S.
D.M.
D.M.
U.L.
E.C.
De.
V.
V.
D.S.
