LAVORI DI RESTAURO NEI COMUNI DI TURSI E MOLITERNO

Apollonia Basile

BASILICATA REGIONE *Notizie*

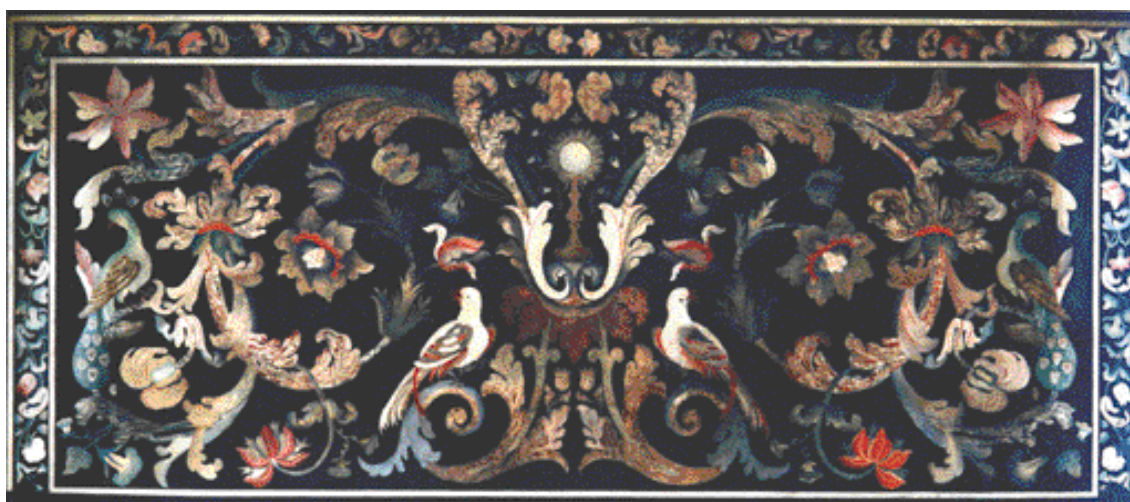
Prima del restauro, i paliotti si presentavano in pessime condizioni a causa dei danni subiti per un improvviso incendio divampato l'11 novembre 1988 negli ambienti dell'edificio sacro. Entrambi fortemente alterati cromaticamente (lo strato superficiale completamente bruciato) recavano profonde fratture e numerose lacune. Prima del trasporto in laboratorio,

Lungo e complesso è stato anche il restauro, in chiesa, delle macchine d'altare: a causa dell'incendio subito, gli altari hanno perso quasi tutte le tarsie marmoree, inoltre, il collante utilizzato originariamente per il fissaggio delle stesse, sciogliendosi, per l'alta temperatura, è penetrato in profondità nel marmo bianco, creando così grosse e scure colature, deturpando irrimediabilmente il candore del marmo.

Inoltre, gran parte della superficie marmorea, soprattutto il tabernacolo, presentava numerosi schizzi di cemento, caduti durante i lavori strutturali eseguiti dal Provveditorato alle OO.PP. di Matera. La pulitura dei marmi è stata così articolata: rimozione dei depositi superficiali incoerenti con l'uso dei pennelli; applicazione di compresse di

Fig. 1 - Tursi (MT). Cattedrale, transetto sinistro, paliotto in scagliola. Foto dopo il restauro.

i manufatti sono stati velinati con più strati di garza applicata con resina acrilica Paraloid B 72 disciolto in acetone al 20%; poi sono stati smontati ed adagiati su di una controforma di Medium Density rivestita con un foglio di poliuretano. Il paliotto del transetto sinistro presentava maggiori fratture, per questo si è deciso di inserire nel supporto, a tergo, una griglia di acciaio, fissata con resina bicomponente, per assicurarne la tenuta. Complessa e difficile l'operazione di pulitura: falliti i primi tentativi di rimuovere lo strato superficiale, ormai bruciato, usando differenti solventi, si è deciso di procedere con l'utilizzo di tamponi diamantati, che, senza danneggiare la superficie cromatica, hanno dato ottimi risultati. Le piccole lacune sono state integrate con la tecnica originaria, riproponendo i pani di stucco o colando direttamente negli spazi lacunosi lo stucco pigmentato. Per realizzare questa operazione è stato ricostruito graficamente il disegno su fogli di acetato. Per le grosse lacune, invece, si è preferito eseguire l'integrazione pittorica a tratteggio. Per cono-

polpa di carta imbibite di soluzione satura di carbonato di ammonio al fine di rimuovere le sostanze grasse e i depositi molto aderenti alla superficie; rimozione degli schizzi di cemento con l'ausilio di mezzi meccanici (vibroincisore); lavaggio delle superfici con acqua demineralizzata. Per il ripristino delle tarsie marmoree, ci si è affidati, in parte, alla "memoria storica", cioè a vecchie foto conservate nell'archivio parrocchiale della chiesa, in parte, alla presenza di piccoli frammenti di marmo (Rosso Francia e Verde Guatemala) ancora incastonati negli altari.

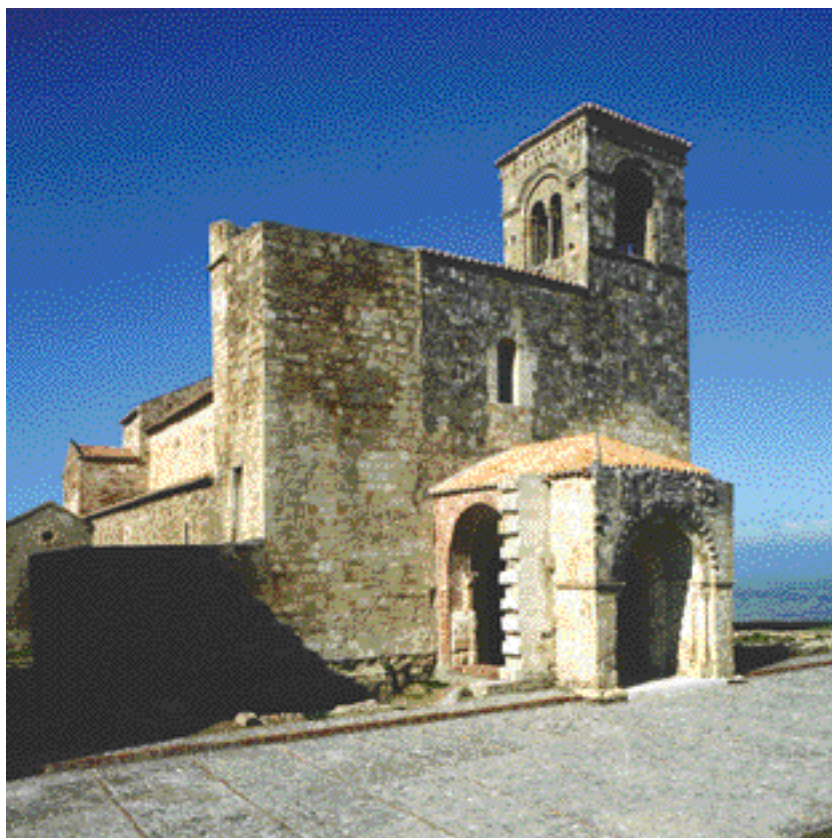
Fig. 2 - Tursi (MT). Santuario Santa Maria d'Anglona.

Esposti al dilavamento delle acque piovane, all'erosione e agli attacchi di microrganismi, gli elementi lapidei appaiono in un avanzato stato di deterioramento. Le fasi previste per l'intervento sono: accurata pulitura delle parti a vista dei manufatti, consolidamento materico degli stessi, rimozione dei vari strati di scialbature, rimozione di vecchie stuccature; integrazione degli elementi lapidei mancanti, trattamento finale di protezione. I lavori sono in corso d'opera.

I lavori di restauro progettati riguardano gli elementi lapidei della facciata principale, delle bifore della torre campanaria, dell'intero avancorpo con tutti i rilievi già descritti, del partito decorativo della finestra absidale (sul prospetto orientale della chiesa) incorniciato da un archivolto caratterizzato da elementi plastici a denti di sega e da motivi geometrici a losange. Fa parte di questo lotto di

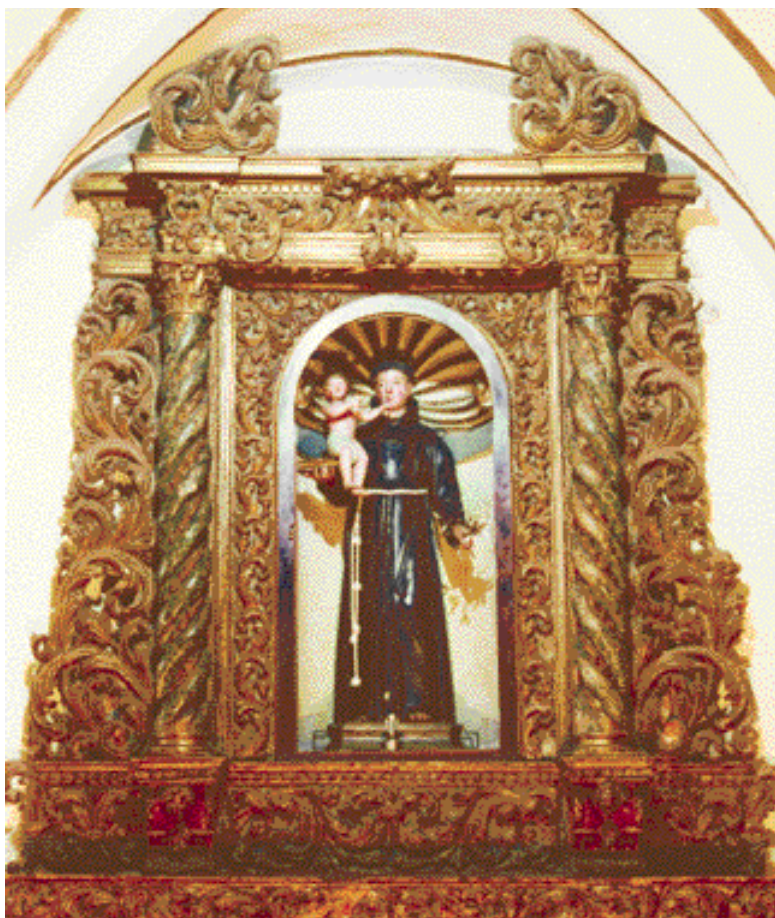
fig: 4 - Moliterno (Pz). Chiesa di Santa Croce. Altare ligneo dorato ed intagliato. Foto prima del restauro.

castagno ad eccezione delle parti intagliate. Prima del restauro l'opera si presentava in pessimo stato di conservazione: le tassellature degli intagli erano dissaldate per l'elevata percentuale di umidità presente nella chiesa; indebolita e sollevata ovunque la preparazione; una spessa patina nera ricopriva interamente la superficie.

Durante lo smontaggio in situ, è stata scoperta, dietro la grande struttura lignea, una ancona in stucco bianco, in discreto stato di conservazione. Sono stati realizzati i seguenti lavori: fissaggio della cromia, dell'argento meccato e dei relativi strati preparatori, consolidamento del legno, pulitura delle superfici, rimozione delle ridipinture con l'uso di bisturi e di

idonei solventi; disinfestazione antiparassitaria; riassetto ligneo dei singoli elementi; stuccature e ricostruzione di alcuni elementi mancanti; ritocco pittorico eseguito col metodo della selezione cromatica con colori a vernice; la mecca è stata riproposta soltanto sulle zone più abrase. È in atto la realizzazione di una nuova struttura portante per il rimontaggio del manufatto.
