# IRSINA: UN CASO EMBLEMATICO DELLE COMPLESSE PROBLEMATICHE DEL RESTAURO

Benedetta Di Mase

BASILICATA REGIONE *Notizie*

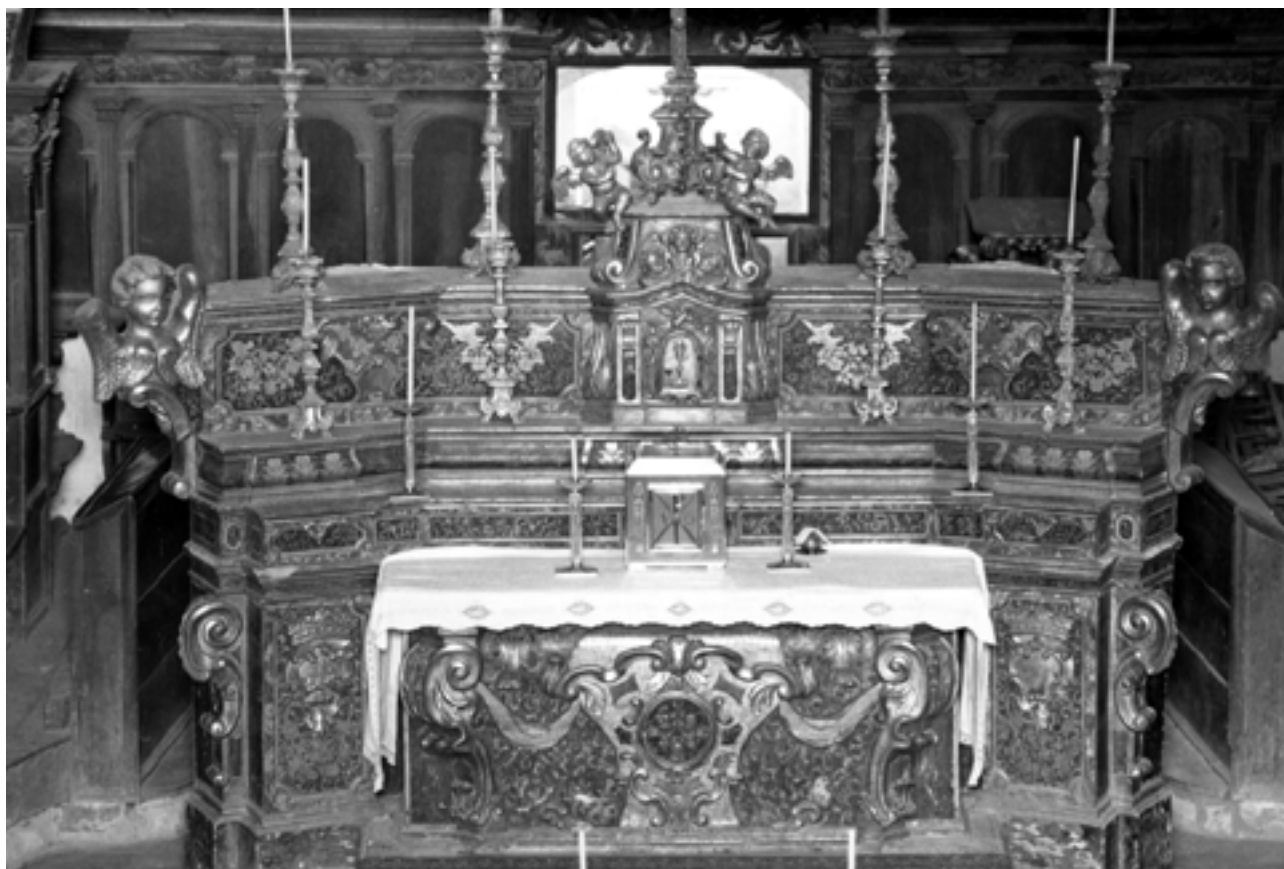
Nella Chiesa del Convento di Sant'Antonio in Vaglio (PZ), la ditta Francesco Martinelli di Tricarico (MT) ha restaurato il secondo altare laterale e l'altare maggiore (fig. 1) (quest'ultimo tuttora in corso di restauro). Gli altari, in legno scolpito, intaglia-

Fig. 1 - Vaglio Basilicata (PZ). Chiesa del Convento di S. Antonio. Altare ligneo, sec. XVIII, foto prima del restauro.

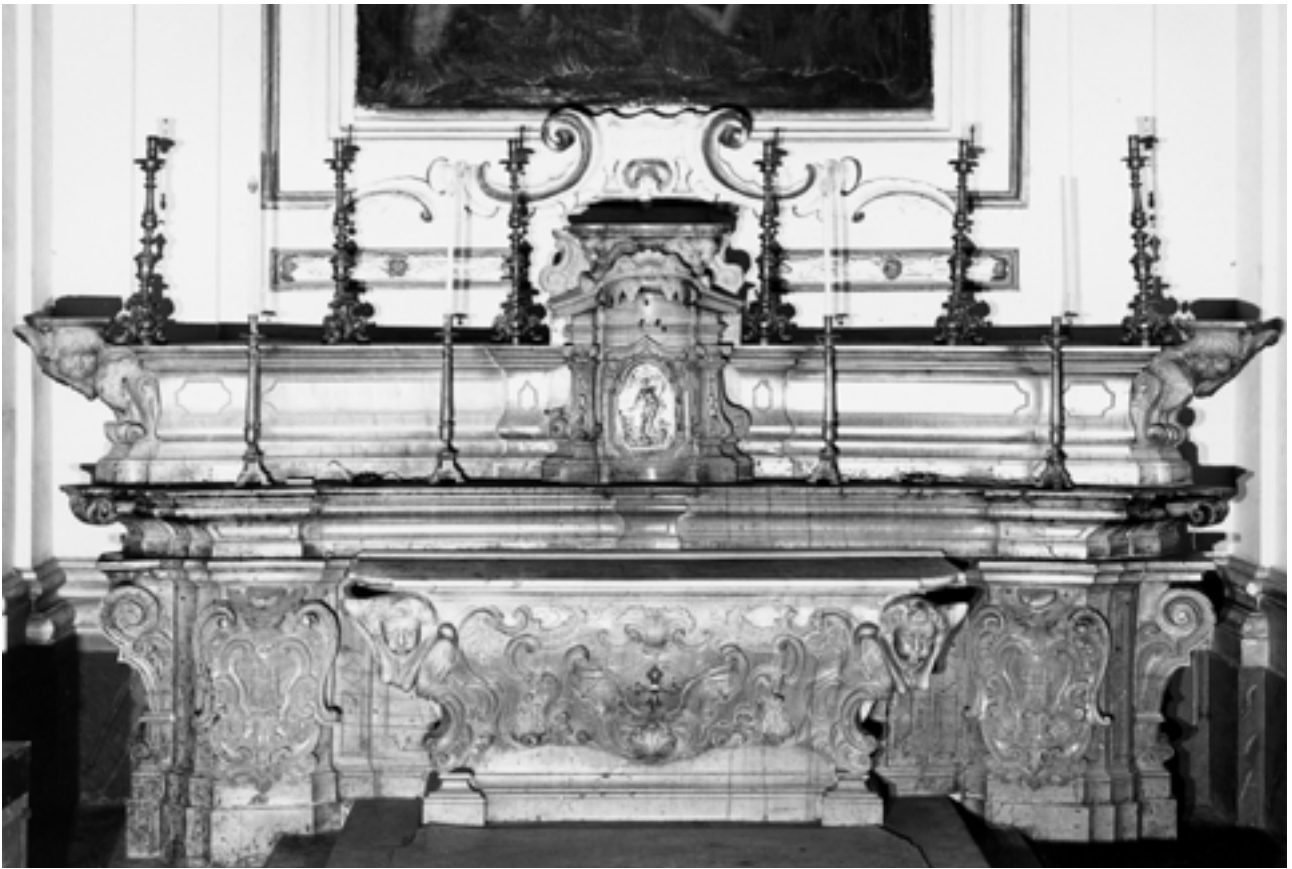
A Tricarico (MT), il Centro di Ricerca e Restauro Marinelli di Picerno, ha curato il restauro del più che interessante altare lapideo posto nella Cappella della Purità della Cattedrale (fig. 2).

Realizzato in pietra locale, è suddiviso in due ordini: il superiore molto semplice, è delimitato alle due estremità da testine di angeli; al centro vi è il tabernacolo; l'ordine inferiore, delimitato anch'esso da due testine di angeli, porta impressi due stemmi del Vescovo Luca Trapani che fu a Tricarico dal 1718 al 1720, il quale fece erigere per la stessa Chiesa due acquasantiere, il fonte battesimale e il coro ligneo. Il restauro del manufatto è consistito nel rimuovere l'e-

Fig. 2 - Tricarico (MT). Cattedrale. Altare lapideo, sec. XVIII, foto prima del restauro.

norme quantità di cera depositata sull'intera superficie che è stata sciolta ed asportata con vapore acqueo ad una temperatura di 85°; mentre la seconda fase di pulitura è stata eseguita con impacchi di polpa di carta in una miscela di solventi. Le vecchie e numerose stuccature sono state eliminate dall'intera superficie dell'altare con mezzi meccanici e rieseguite con l'ausilio di polvere di pietra miscelata a resina epossidica. Come fase conclusiva dei lavori è stato effettuato il trattamento di protezione finale (fig. 3).

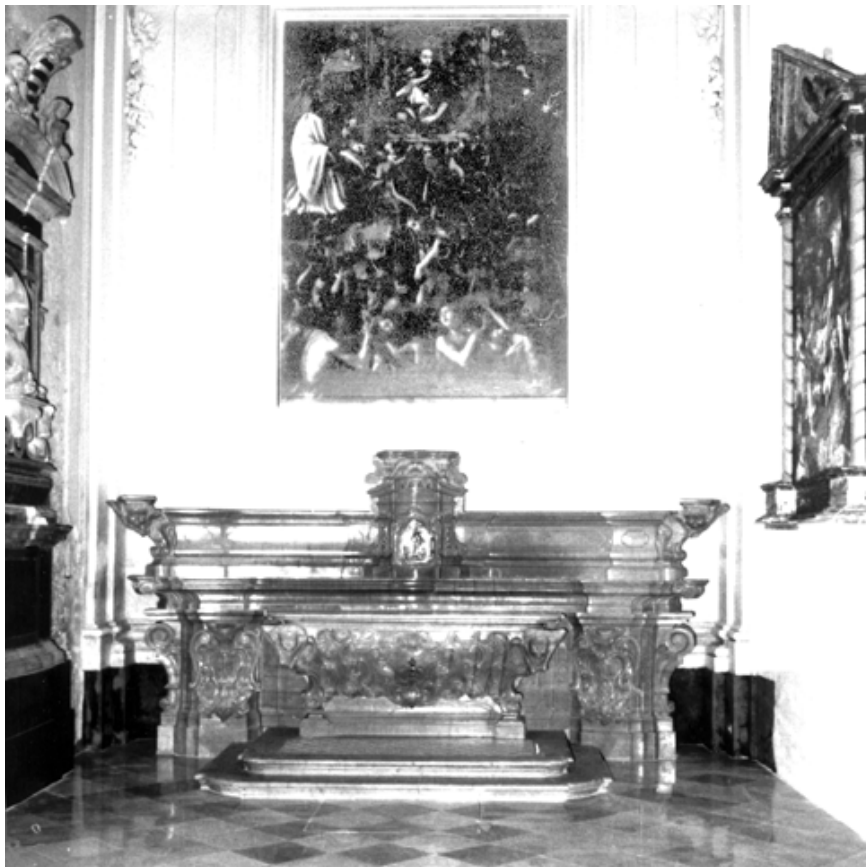
Fig. 3 - Tricarico (MT). Cattedrale. Altare lapideo, sec. XVIII, foto dopo il restauro.

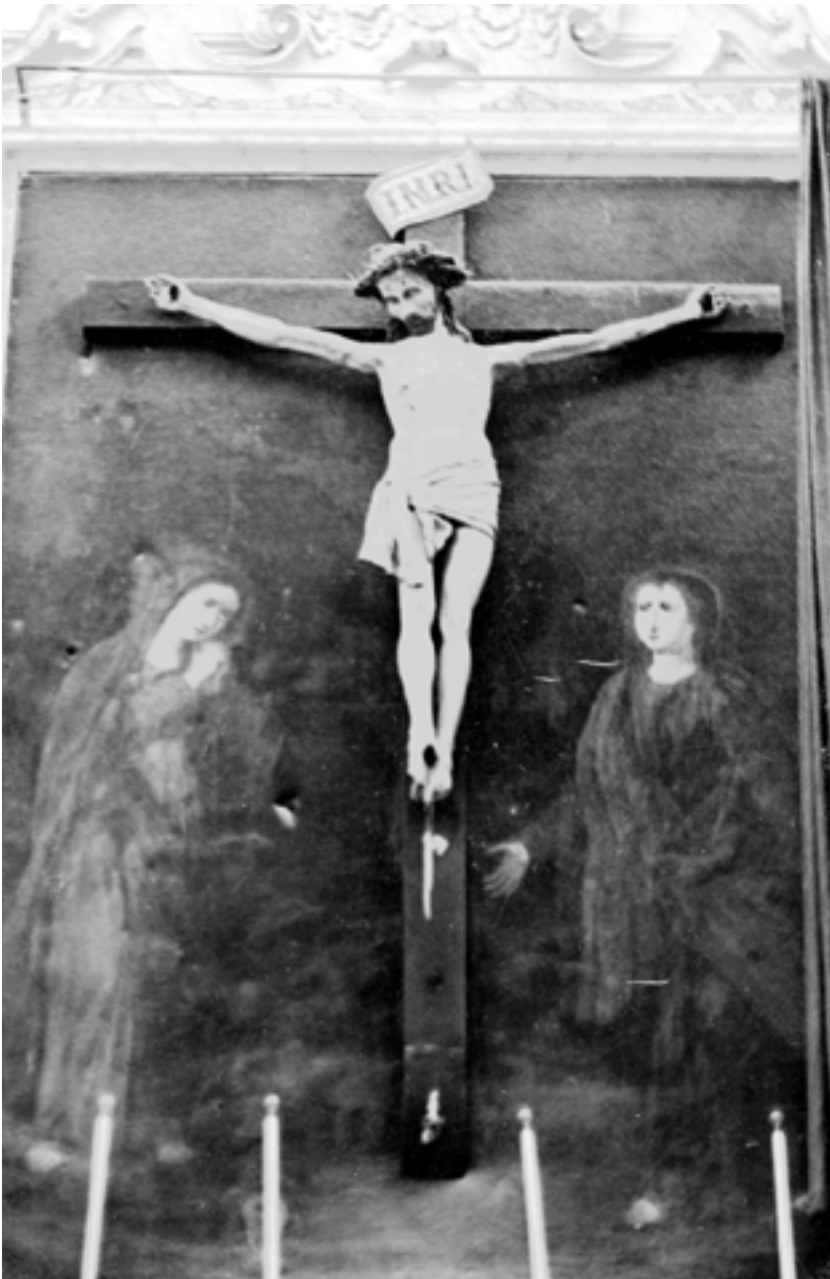
Molto interessante, per le scoperte fatte in corso d'opera, si è rivelato il restauro della tela proveniente dalla Cattedrale di Irsina (MT), tuttora nel laboratorio della ditta Rosa Maria Arena di Aversa (CE), che ne sta curando il restauro, la quale rimaneggiata più volte, ha ri-

proposto sempre lo stesso tema: la Crocifissione (fig. 4).

Dopo il restauro firmato Marchius Meglio F. e datato 1787, il dipinto mostrava una scena diversa: la figura del Cristo sulla Croce, al centro, ed ai lati le immagini della Vergine che guarda in alto, mentre San Giovanni solleva l'indice verso il Cristo. Il dipinto subì maggiore danno

Fig. 4 - Irsina (MT). Cattedrale. Dipinto su tela, raff. *la Crocifissione*, sec. XVII, foto prima del restauro.

durante l'intervento ottocentesco, dovendo collocare al centro dello stesso la scultura lignea raffigurante Cristo sulla Croce. La superficie del quadro fu ridipinta tutta di nero, proponendo ai lati le immagini della Madonna e San Giovanni Evangelista (il restauro è tuttora in corso). La scultura raffigurante Cristo sulla Croce, di notevole interesse per l'intensa carica patetica che affina e disincarna la figura, è pregevole opera di un ignoto

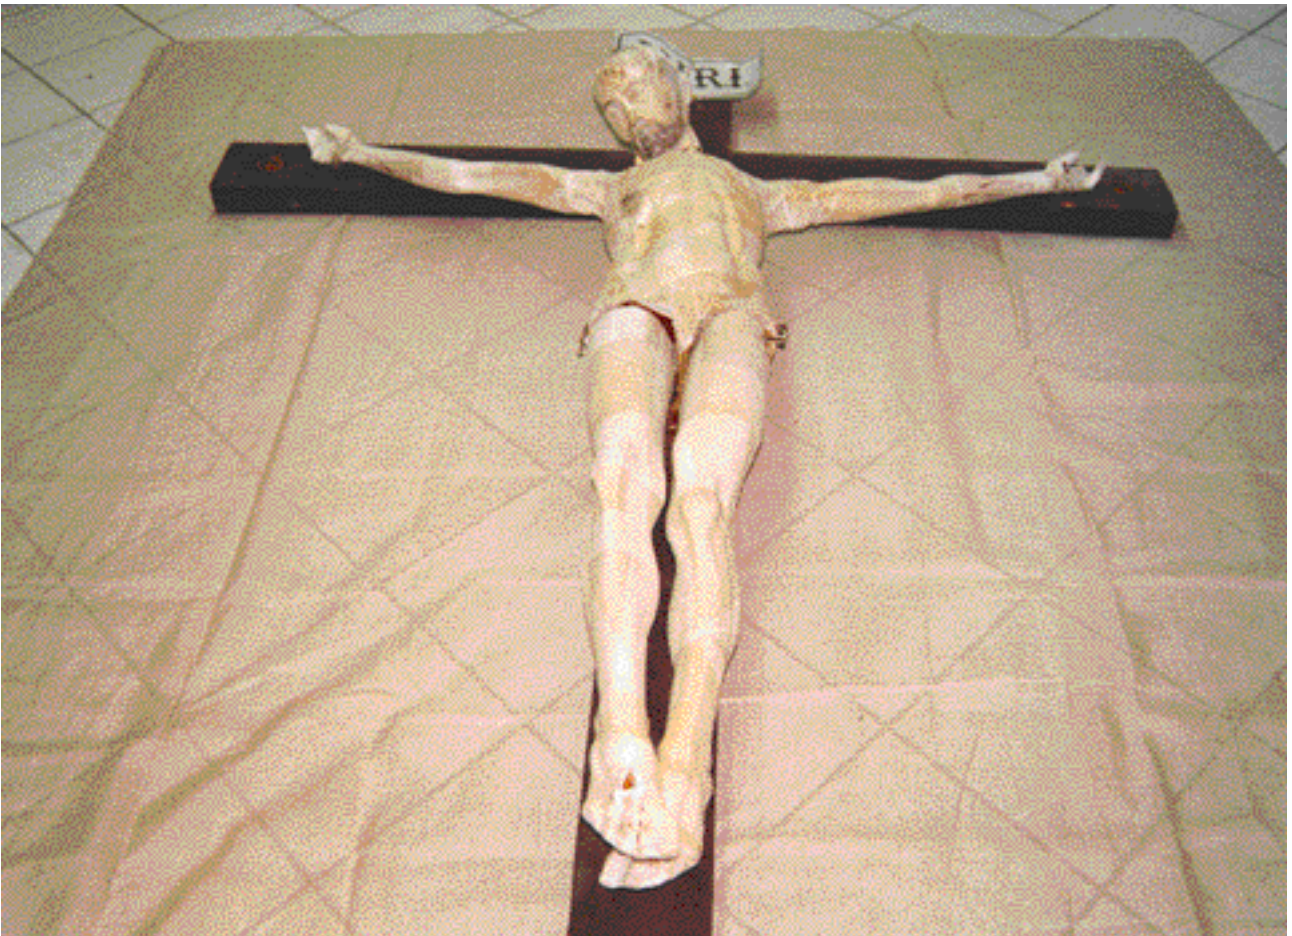
scultore lucano del XVII secolo che riprende modelli cinquecenteschi (fig. 4). La stessa, restaurata dalla ditta Arena di Aversa, non è costituita da un unico tronco scolpito, ma ha le braccia, le gambe e la testa aggiunte. I capelli in fibra naturale (stoppa), la corona di spine fatta con un intreccio di legno di rose ed il perizoma dipinto con colori ad olio su di un supporto di tela grezza. Per la particolarità dell'impianto strutturale, si è reso

Fig. 5 - Irsina (MT). Cattedrale. Scultura raff. *Cristo sulla croce*, sec. XVII, foto durante il restauro.

necessario velare l'intera opera prima del trasporto in laboratorio (fig. 5). Dopo un accurato smontaggio della scultura dalla Croce e prima di rimuovere la velatura posta a protezione, è stato necessario bloccare il colore e la preparazione, che non aveva più alcuna adesione con la struttura lignea.

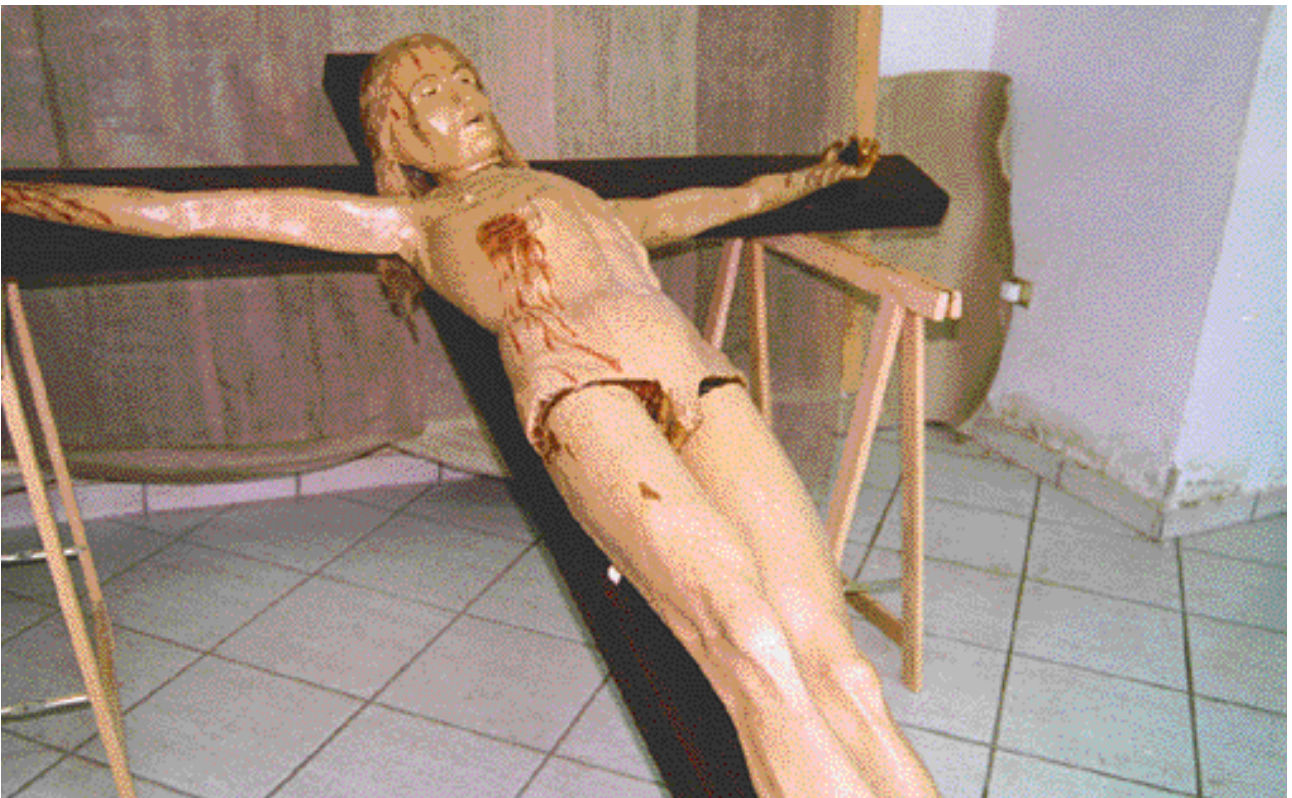
Durante i saggi di pulitura che hanno evidenziato lo strato pittorico originale, sono stati rimossi i rifacimenti, le ridipinture e le stuccature realizzate in occasione di un precedente intervento di restauro. La struttura lignea presentava profonde lesioni (causate probabilmente da sbalzi di temperatura) e diffuse lacune di colore. Con l'operazione di pulitura sono state rimosse le ridipinture più resistenti (con l'ausilio di miscele e solventi non polari e bisturi), recuperando l'incarnato originale. Proprio in questa fase, mentre venivano eliminati vari strati di ridipintura, si è rivelata sul petto del Cristo, a destra, una portella, con regolare cerniera che chiudeva un piccolo incavo vuoto, che probabilmente doveva contenere una reliquia (figg. 6). È questo il primo caso del genere: mai, che io sappia, durante il restauro di un Crocifisso, è stata rilevata la presenza di un incavo sul petto del Cristo, chiuso da una portella. Sono state incollate le braccia del Cristo, le dita delle mani ricostruite e mordensate. Le integrazioni pittoriche sono stese eseguite con colori a vernice. La verniciatura finale ha completato l'intervento di restauro (fig. 7).

fig. 6 - Irsina (MT). Cattedrale. Scultura raff. *Cristo sulla croce*, sec. XVII, foto durante il restauro.

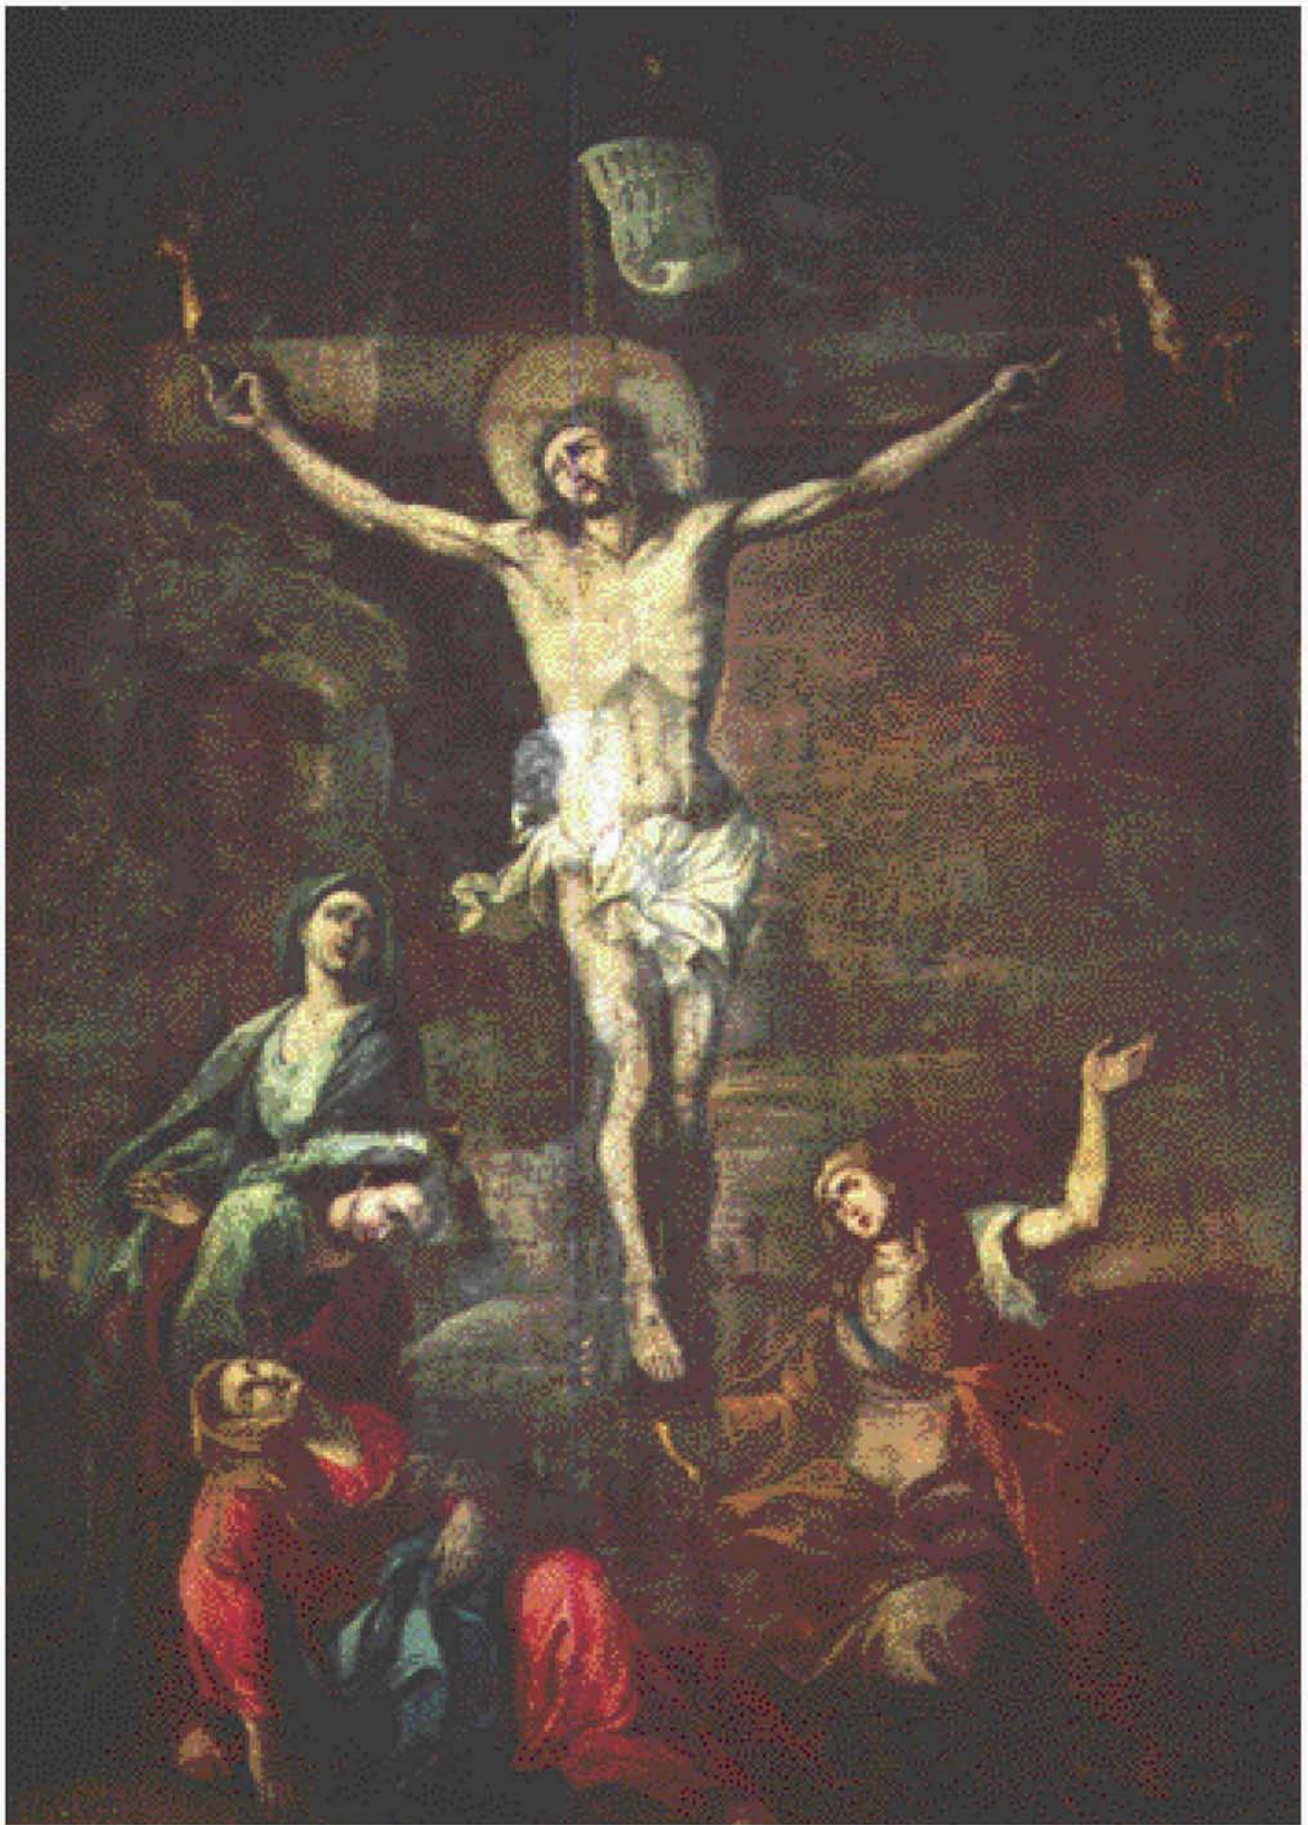
In corso d'opera sono state rimosse le varie ridipinture (fig. 5), recuperando la versione originale seicentesca (seconda metà), che presenta un impianto compositivo armonico ed equilibrato. Al centro il Cristo sulla Croce e da un lato l'Addolorata sorretta da San Giovanni Evangelista; ai piedi della Croce, inginocchiata, la figura della Maddalena penitente che cinge la Croce. Fa parte della scena la figura della pia donna con le mani giunte (fig. 6).

Fig. 7 - Irsina (MT), Cattedrale. Dipinto raffigurante *La Crocifissione*, sec. XVII, foto durante il restauro.
