Cap. IV: Interazione con l'ambiente e stati di conservazione L' ambiente di conservazione

Lo stato di conservazione del Tempietto nel 1997 e l'intervento di restauro

Analisi dello stato di conservazione e morfologie di degrado nel 2008

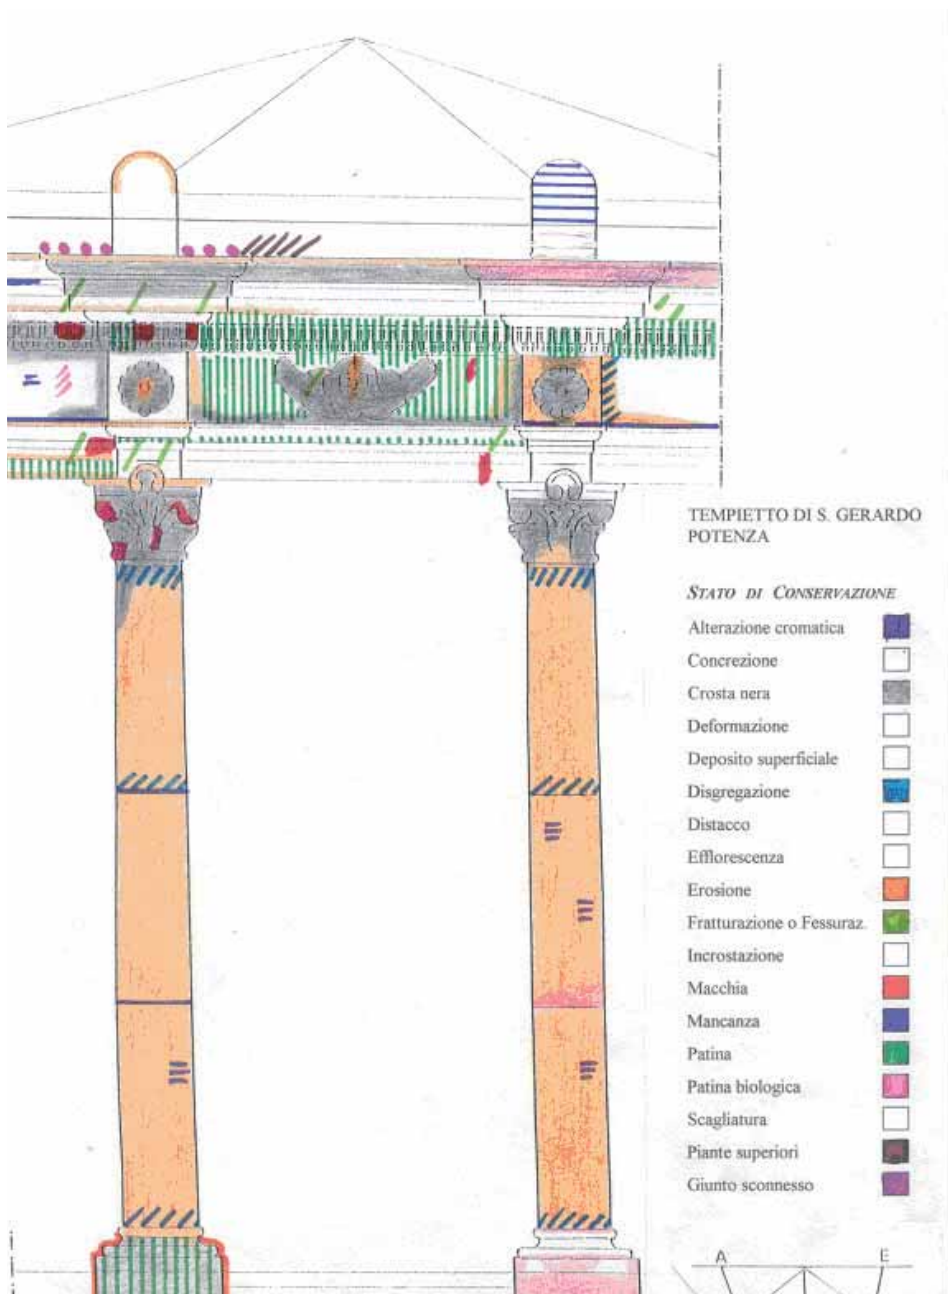
Prima del 1997, sul Tempietto risaltava uno strato scuro di patine di natura biologica (soprattutto sulla trabeazione), patine artificiali, indotte dall'inquinamento e pellicole di ossalato di calcio. Funghi e batteri si nutrono della sostanza organica degli antichi trattamenti di restauro e nel loro metabolismo producono ione ossalico (COO⁻) che reagisce col calcio del calcare o del gesso per formare ossalato di calcio, secondo la reazione $\text{COO}^- + \text{Ca} \rightarrow \text{CaC}_2\text{O}_4$.

Nelle zone più riparate dalla pioggia battente e in particolare sulla parte interna delle colonne, sugli elementi decorativi del fregio e nelle profondità dei capitelli, l'alterazione superficiale assumeva la consistenza di una crosta nera, costituita da uno strato di gesso (dalla caratteristica morfologia lamellare) che inglobava particelle carboniose scure⁶⁶; la pulitura delle coste nere risultava necessaria oltre che per motivi estetici, anche per bloccare la disgregazione indotta dall'insinuarsi in profondità del gesso nel materiale lapideo.

Figura 1. Mappatura del degrado del 1997.

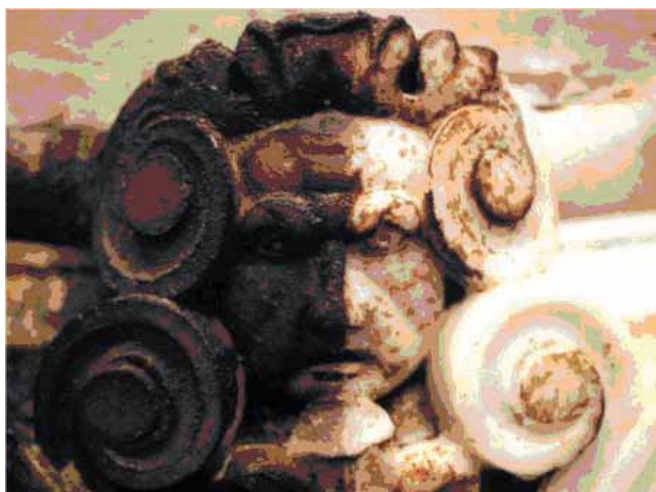
Figura 2. pulitura delle croste nere sul marmo del capitello nel 1997 con il composto *AB57* e con metodi meccanici.

La pulitura delle croste nere fu eseguita con metodi chimici a base di impacchi di *AB57*, soluzione solvente messa a punto dall'ICR, che contiene bicarbonato di azoto e bicarbonato di sodio, EDTA, Carbossimetilcellulosa e Desogen.

In alcuni punti le croste avevano una consistenza particolarmente coriacea e per la rimozione fu necessario agire anche con il bisturi o con microsabbiatrice. L'asportazione meccanica delle croste risulta sempre dannosa per i materiali perché crea vibrazioni interne e favorisce l'abrasione della pietra sottostante già parzialmente disgregata dalla penetrazione della crosta.

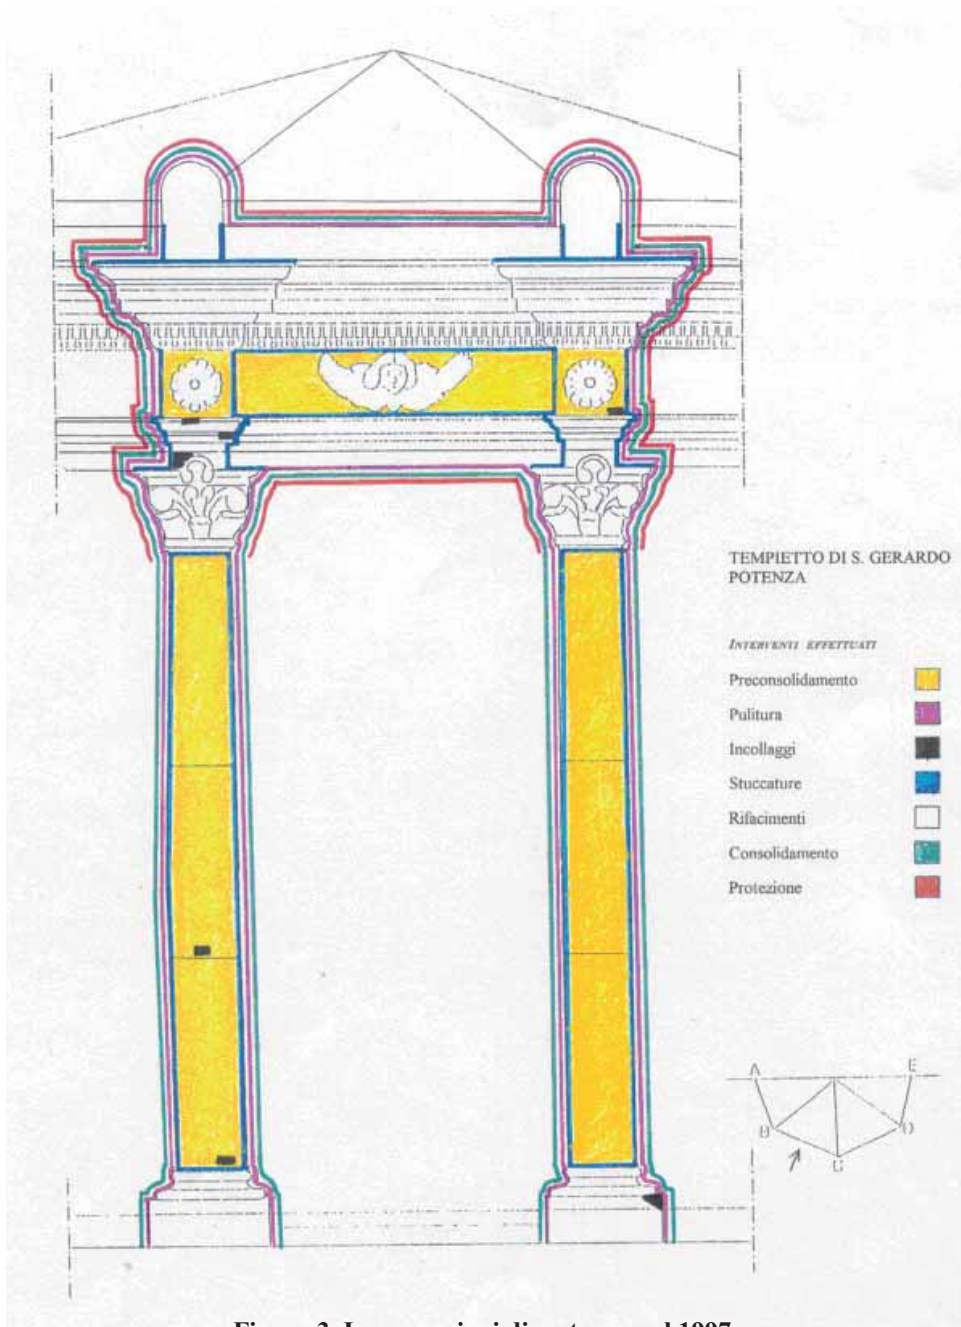
Figura 3. Le operazioni di restauro nel 1997.

In giallo si evidenziano le zone che hanno subito il preconsolidamento, in blu la pulitura, in fuxia la stuccatura, in verde il consolidamento e in rosso la protezione, che si è fermata al capitello

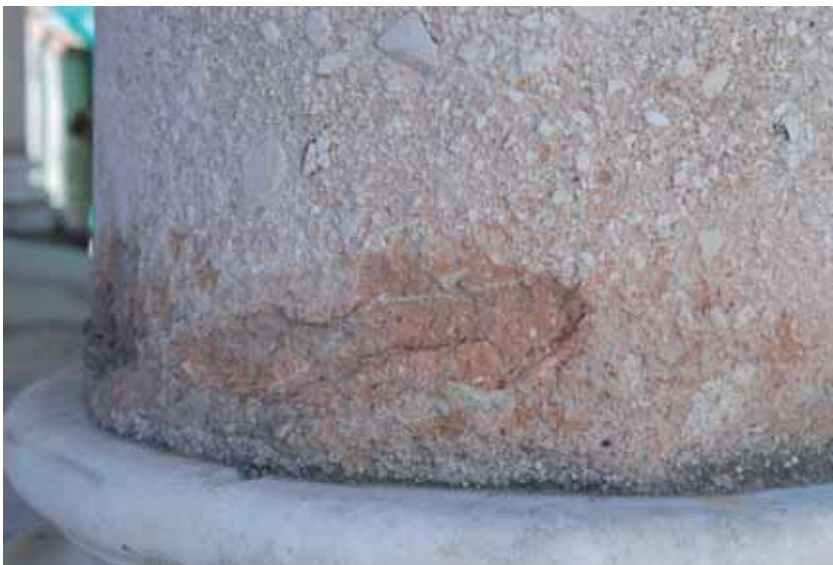
Le stuccature sono ben distinguibili, ad un'osservazione attenta, essendo di un tono cromatico leggermente inferiore al colore del materiale. Le stuccature effettuate nel 1997, garantiscono ancora la tenuta all'acqua, ma negli anni, le fessure più piccole, non stuccate nel 1997, sono aumentate in volume e meriterebbero oggi lo stesso trattamento di stuccatura.

Figura 4. La macrofotografia della base della seconda colonna mostra la degradazione differenziale della breccia e la stuccatura del 1997. Ripresa fotografica effettuata in data 11 marzo 2008.

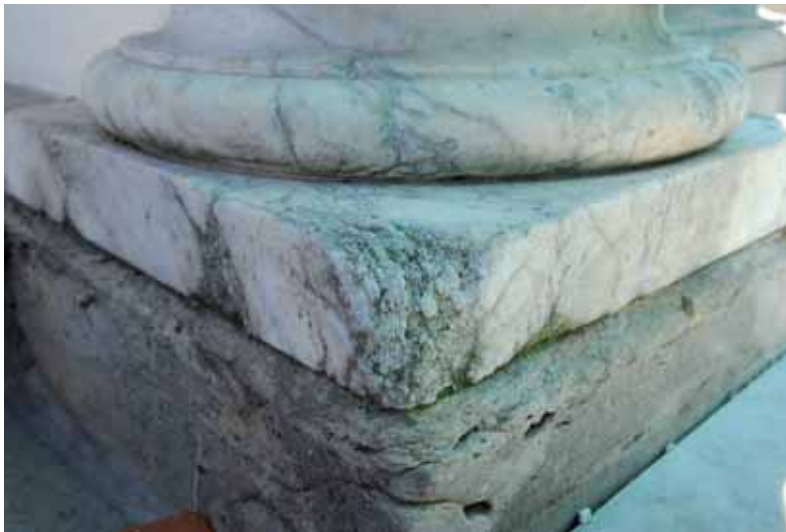
Nel Tempietto di San Gerardo si riconosce una parte più interna, al di sotto della copertura, maggiormente riparata dalla pioggia e una parte direttamente esposta all'azione delle acque meteoriche. Sia la parte coperta che quella più esterna, subiscono l'azione di venti e le variazioni climatiche; solo il muraglione e il lato esposto a Sud-Est subiscono irraggiamento diretto, che può provocare sforzi di taglio interni al materiale, dato che le superfici si riscaldano molto di più degli strati sottostanti, e portare al distacco di scaglie e frammenti. Il lato esposto a Nord-Ovest è all'ombra durante le prime ore del giorno: l'acqua di condensa (che si genera in determinate condizioni di temperatura e umidità, soprattutto dopo il tramonto, a causa del fatto che la pietra si raffredda più velocemente dell'aria) viene assorbita dal materiale e inizia a evaporare solo in mattinata tarda, lasciando la pietra bagnata per lungo tempo. La presenza di acqua sugli elementi esposti a Nord-Ovest, ha danneggiato persino il plinto in marmo della quinta colonna, che è disgregato e fratturato.

Figura 5. macrofotografia del plinto e di parte del basamento della quinta colonna. Ripresa, realizzata in data 11-03-2008.
