LE SCHEDE DI CONSERVAZIONE PROGRAMMATA

Tempietto di San Gerardo - Potenza		ANALISI DELLE PROBLEMATICHE					SCHEDA 1.A
Elemento: COLONNA (SV Co.1)							
Materiali e Tecniche	Problemi da valutare in futuro	Anomalie attese	Zone a rischio	Interazione con altri elementi	Azioni Preventive	Metodi di verifica e tempi di monitoraggio	
La colonna, esposta a Sud-Est sul lato del muraglione, è incassata nel muro perimetrale. E' costituita da 3 rocchi, di forma cilindrica, di calcirudite grainstone (campione G5) separati da una lamina metallica. I due rocchi superiori sono scanalati, quello basamentale è liscio. La scanalatura si interrompe in corrispondenza dell'innesto alla muratura. Al roccchio superiore è ancorato il capitello tramite un perno di ferro. Nel 1997 la colonna ha subito un intervento di restauro: le zone friabili, presenti soprattutto nella zona basamentale, furono preconsolidate con Paratoid B72 applicato fino a rifiuto. Segui la puittura con AB75 in sospensione di polpa di carta. Le discontinuità e le lacune furono stuccate con tre diverse malte in modo da avvicinarsi al colore mutevole della breccia. Consolidamento finale con silicato d'etile. Non è stato steso nessun prot

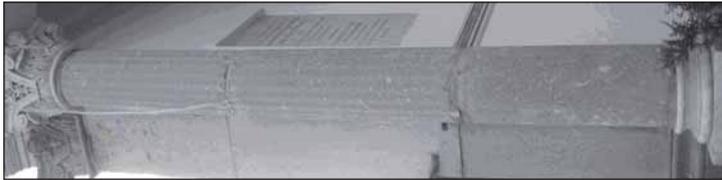
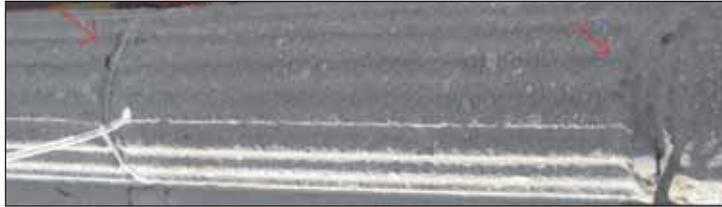
Elemento: COLONNA (SV Co.1)

Degradazione differenziale della breccia: messa in risalto dell'eterogeneità tessiturale.
 La matrice è erosa soprattutto nella fascia di colonna sottostante al capitello e nei punti di contatto tra i rocchi. Il rocchio inferiore, è eroso nei punti di carico, nella zona basale a contatto col plinto e nella striscia a contatto con il II rocchio.
 L'erosione può essere stata causata dall'azione fisica degli agenti atmosferici, dall'azione chimica delle piogge acide, dal carico di tensioni che si accumulano nei punti di contatto tra due rocchi, e dalla differente dilatazione di pietra e lamina metallica nei punti di contatto tra i rocchi.
 Nella parte di colonna affacciata sul muraglione all'erosione differenziale si accompagna presenza di vegetazione nelle fessure che trattengono acqua.

1,
 danno lieve

40

2.
 degrado in
 progress

Nelle zone esposte a pioggia diretta, il fenomeno del continuo dilavamento ha disgregato la superficie, lasciando la pietra sottostante decessa e porosa.
 La disgregazione è più evidente nei punti di carico.
 Basso resistenza meccanica della pietra.

Erosione
 nei punti di contatto
 tra i rocchi

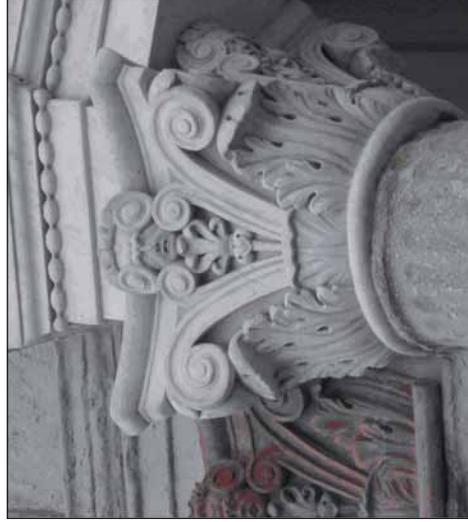
Elemento: CAPITELLO (Ca.1)

Degrado in atto e commento	Gravità	% Diffusione	Grado di Urgenza
<p>Il capitello è in buono stato di conservazione e svolge pienamente la sua funzione di sostegno della trave. Le croste nere, presenti nel 1997, non si sono riformate a distanza di dieci anni, essendo diminuite le emissioni di ossido di zolfo, in conseguenza dell' uso di combustibili a basso tenore di zolfo</p>	/	/	/

Croste nere (nelle zone bagnate ma non dilavate), conseguenza del fenomeno della solfatazione della pietra per reazione con l'acido solforico e per l'inglobamento delle polveri aerodisperse. Patine ed erosione.

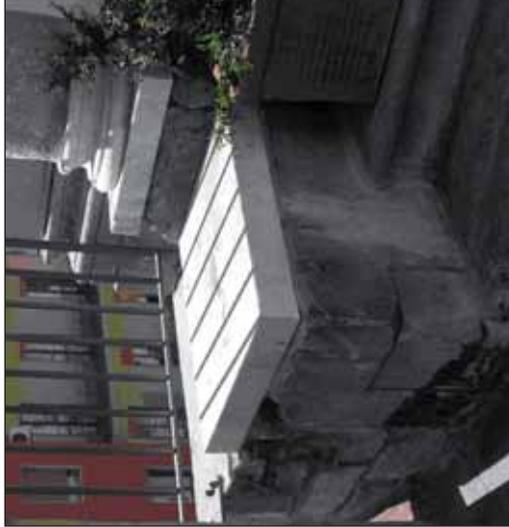
Elemento: BASAMENTO (SO Ba1)

Degrado in atto e commento	Gravità	% Diffusione	Grado di Urgenza
<p>Il basamento è fortemente degradato.</p> <p>Una grande fessurazione nel primo parallelepipedo ha accentuato la fragilità del materiale che presenta esfoliazioni in prossimità della frattura e erosione ai vertici.</p> <p>Il piedistallo, sporgente in avanti, è caratterizzato da mancanza di materiale nell'interno, nel punto in cui era ancorata la cancellata.</p> <p>Questo vuoto favorisce il ristagno di acqua.</p>	<p>2, danni gravi</p>	<p>50</p>	<p>3, degrado avanzato</p>

Erosione su tutto il basamento.
Sul piedistallo era presente una patina.

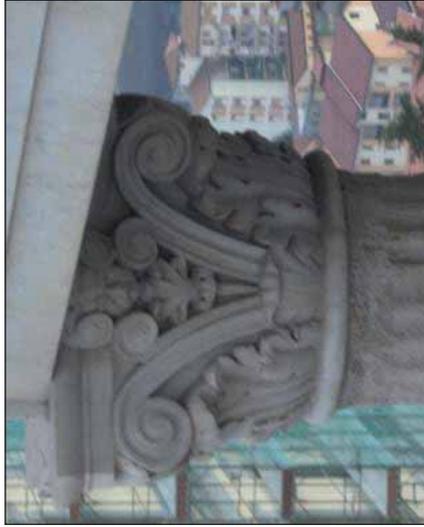
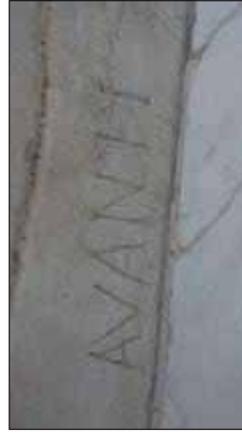
Elemento: CAPITELLO (SV Ca.2)

Il capitello è in buono stato di conservazione e svolge pienamente la sua funzione di sostegno della trave.
Le croste nere, pulite nel 1997, non si sono riformate, dato che le benzine a basso tenore di zolfo hanno ridotto fortemente le emissioni di ossidi di zolfo.

Croste nere (nelle zone bagnate ma non dilavate), conseguenza della solfatazione della pietra per reazione con l'acido solforico e inglobamento delle polveri aerodisperse.
Patine ed erosione.

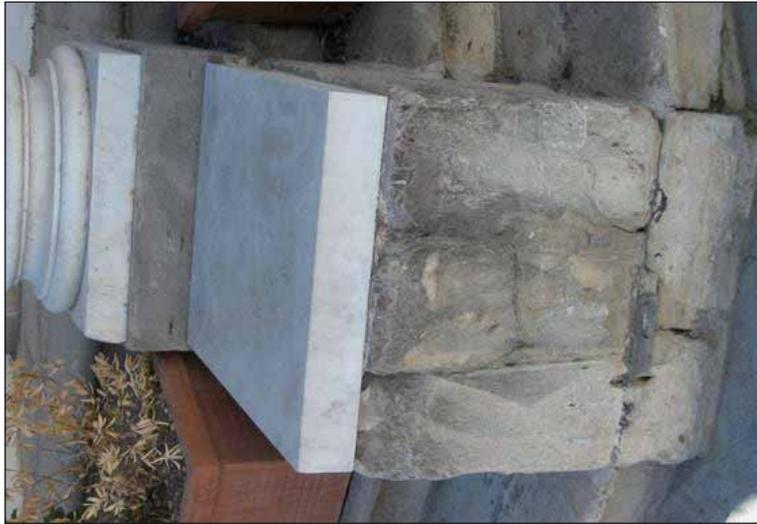
Elemento: BASAMENTO (SO Ba. 2)

Degrado in atto e commento	Gravità	% Diffusione	Grado di Urgenza
<p>La base in calcarenite presenta alveolizzazione con cavità di dimensioni del centimetro e di forma allungata. L'alveolizzazione è tipica sulle pietre tenere, dove l'azione del vento e la dilatazione termica provocano il distacco di clasti e granuli allochimici (gusci di foraminiferi, ooidi e pe-loidi riscontrati in O.M).</p> <p>Il piedistallo sporgente in avanti, compreso tra i gradini del primo e del secondo ingresso è disgregato e sporco di bitu-me, essendo stato coperto dall'asfalto fino a maggio 2007.</p>	<p>2, danni gravi</p>	<p>50</p>	<p>2, degrado in progress</p>

Croste nere, patine ed erosione su tutto il basamento

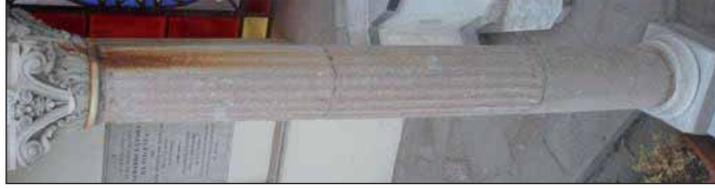
Elemento: COLONNA (SV Co.3)

Degrado in atto e commento	Gravità	% Diffusione	Grado di Urgenza
<p>La patologia più evidente sul fusto è rappresentata dalle macchie di ruggine che si diffondono dal capitello. La causa è da ricercarsi nell'ossidazione del perno di ferro che collega il fusto al capitello.</p> <p>La ruggine è costituita da ossidi ferrosi e ferrici idrati, di volume maggiore del ferro metallico, che quindi creano danni fisici alla pietra, oltre all'inconveniente estetico.</p> <p>Il processo di corrosione è dinamico e porta alla completa distruzione del metallo.</p> <p>Sul secondo roccchio c'è una piccola venatura orizzontale dove si sono depositate polveri nere.</p> <p>Nella zona basamentale la breccia è fortemente erosa.</p>	<p>2, danno grave</p>	<p>30</p>	<p>2, degrado in progress</p>

Su tutta la colonna si presentava un diffuso fenomeno di erosione. Sulla parte interna della colonna, non dilavata dalla pioggia battente la pietra aveva subito il fenomeno della solfatazione, per l'azione dell'acido solforico sul calcare. La crosta di gesso aveva poi inglobato particelle carboniose assumendo la colorazione nera.

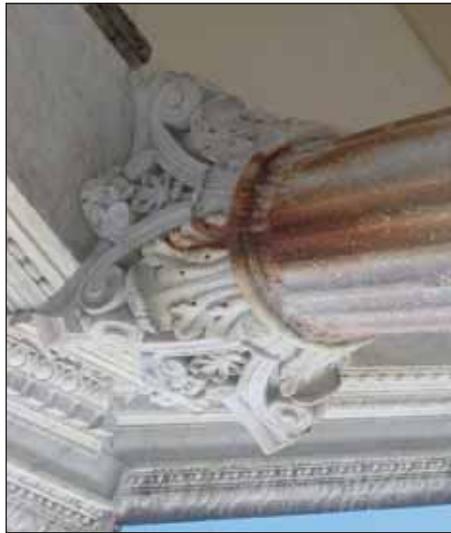
Elemento: CAPITELLO (SV Ca 3)

Degrado in atto e commento	Gravità	% Diffusione	Grado di Urgenza
<p>Il capitello è macchiato di ruggine, a causa della corrosione del perno interno che per reazione con l'ossigeno dell'aria ha formato ossido ferroso, che assorbe umidità e si idrata diventando FeO • H-O, di colore rosso.</p> <p>In presenza di acqua l'ossido ferroso idrato si ossida e diventa ossido ferrico idrato Fe-O• H-O, ruggine vera e propria, che è assorbita dalla porosità della pietra ed è difficile da rimuovere.</p>	<p>2, danno grave</p>	<p>30</p>	<p>2, degrado in progress</p>

Crosta nere su tutti i lati del capitello

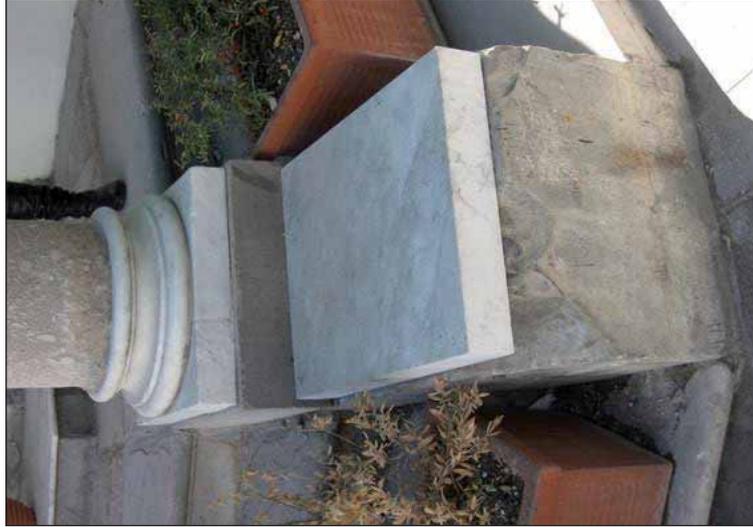
Elemento: BASAMENTO (SO Ba.3)

Osservando all'interno del piedistallo, si nota la presenza di un elemento in ferro in buono stato di conservazione.

2,
danno grave

2,
degrado in progress

Incollaggio sul plinto in marmo con collanti strutturali (resina epossidica bicomponente).

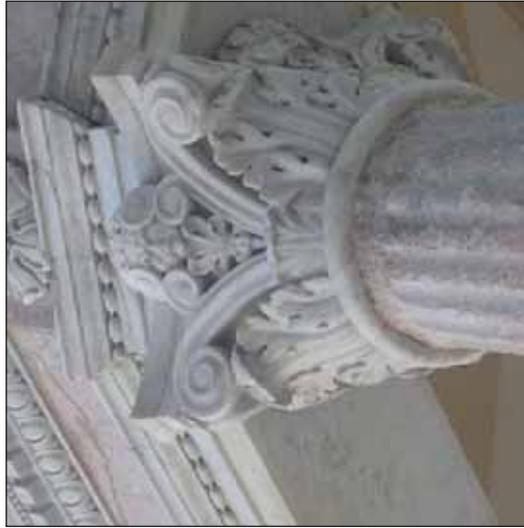
Elemento: CAPITELLO (SV Ca.4)

Degrado in atto e commento	Gravità	% Diffusione	Grado di Urgenza
Il capitello è in buono stato di conservazione, nella parte che dà sull' interno presenta un lieve strato di deposito superficiale, che sul lato esterno è stato spazzato via da pioggia e vento.	/	/	/

Croste nere (nelle zone bagnate ma non dilavate), conseguenza della solfatazione della pietra per reazione con l'acido solforico e inglobamento delle polveri aerodisperse.
 Dopo la pulitura delle croste nere, un pezzo di marmo distaccato è stato incollato con resina epossidica bicomponente.

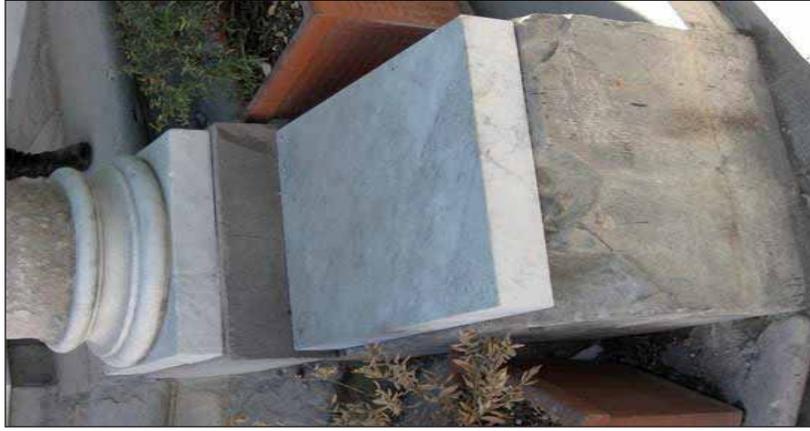
1,
danno lieve

1,
cause non
in atto

Su tutto il basamento erano presenti patine, che sul piedistallo e sulla base di calcarenite erano distinguibili come patine biologiche.

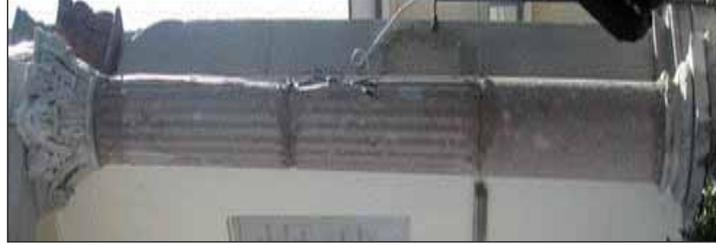
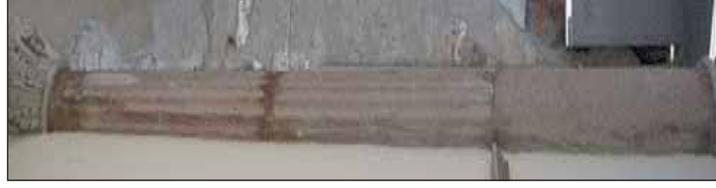
2,
danno grave

3,
degrado avanzato

Nella parte più interna, protetta dalla pioggia battente, si erano formate croste nere.

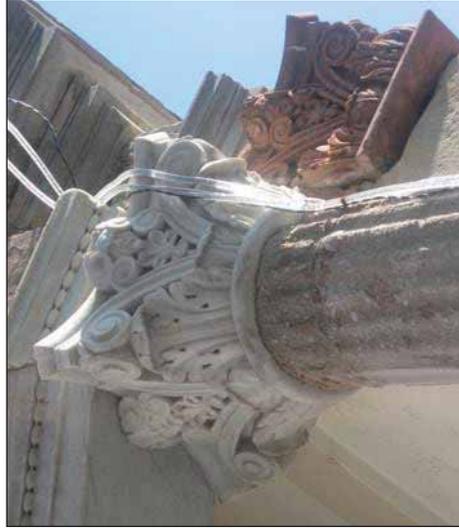
Elemento: CAPITELLO (SV Ca.5)

Degrado in atto e commento	Gravità	% Diffusione	Grado di Urgenza
Il capitello è in buono stato di conservazione. Nei punti a contatto col muro presenta fenomeni di deposito superficiale.	/	/	/

Croste nere (nelle zone bagnate ma non dilavate), conseguenza della solfatazione della pietra per reazione con l'acido solforico e inglobamento delle polveri aerodisperse.

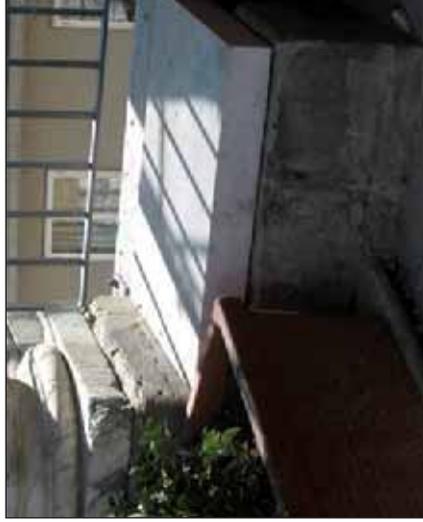
Elemento: BASAMENTO (SO Ba.5)

Degrado in atto e commento	Gravità	% Diffusione	Grado di Urgenza
<p>Il Basamento della quinta colonna è quello che versa in condizioni peggiori rispetto agli altri. Persino sul plinto, che risulta eroso, si distingue sviluppo biologico, che è favorito dalla porosità dei materiali e dalle condizioni espositive della e probabilmente anche dalla presenza di materiali organici di precedenti trattamenti di cui gli organismi si nutrono. La base in calcarenite risulta erosa e alveolizzata, in seguito all'azione fisico-meccanica di venti e piogge e probabilmente anche a causa dell'azione delle ife degli organismi biologici infestanti.</p>	<p>2, danno grave</p>	<p>70</p>	<p>3, degrado avanzato</p>

Patine biologiche aderenti alla superficie e patine dovute all'alterazione naturale della superficie dei materiali, percepibili come variazioni cromatiche.

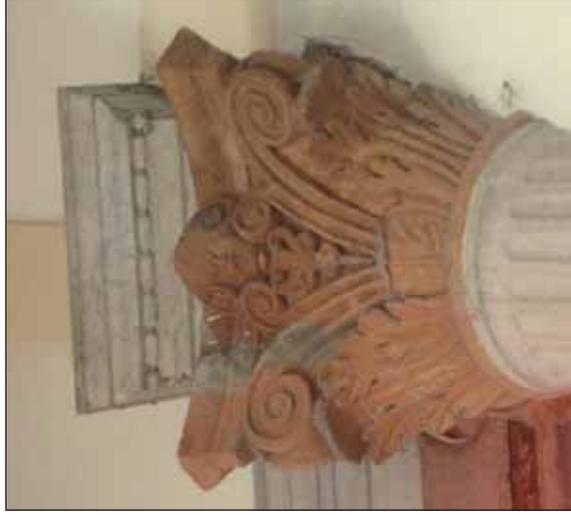
Elemento: CAPITELLO (SV Ca.6)

Degrado in atto e commento	Gravità	% Diffusione	Grado di Urgenza
<p>Sul capitello si sono riscontrate croste grigie di natura incognita. Tali alterazioni, probabilmente, sono causate dall'azione degli inquinanti atmosferici. Altra possibile concausa potrebbe essere la presenza di colonie di microrganismi.</p>	<p>2, danno grave</p>	<p>40</p>	<p>2, degrado in progress</p>

Frattura sigillata con microiniezione di malta idraulica composta da

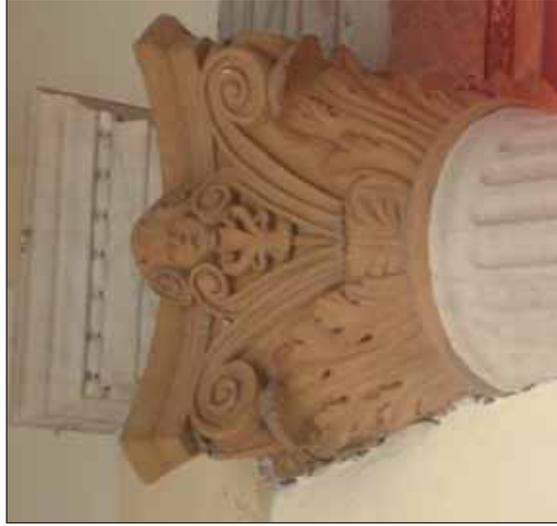
Elemento: CAPITELLO (SV Ca.7)

Degrado in atto e commento	Gravità	% Diffusione	Grado di Urgenza
Il capitello presenta deposito superficiale e una mancanza sulla faccia laterale: manca proprio il viso centrale.	1, danno lieve	30	2, degrado in progress

Frattura del capitello a causa del peso della trave soprastante, stuccata con malta idraulica composta da Calce idraulica Lafarge, pozzolana ventilata, primal (al 10% in soluzione) .

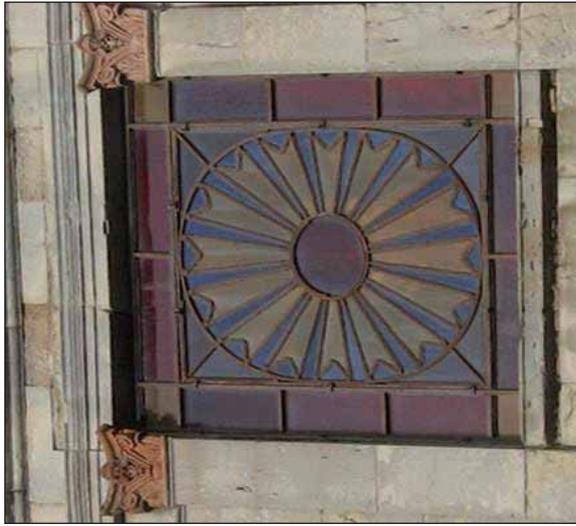
Elemento: VETRATA (AD Ve.)

Degrado in atto e commento	Gravità	% Diffusione	Grado di Urgenza
<p>La vetrata è integra. La pioggia ha attivato alcuni fenomeni di corrosione in corrispondenza dell'infisso in ferro.: Sul davanzale in calcarenite si possono osservare macchie di ruggine.</p>	<p>1, danno lieve</p>	<p>10</p>	<p>1, causa non in atto.</p>

Colori dei vetri molto sbiaditi.

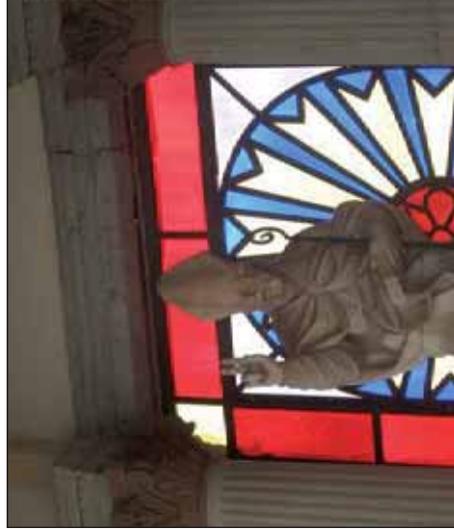
Elemento: TRAVE (SO Tr.)

Degrado in atto e commento	Gravità	% Diffusione	Grado di Urgenza
<p>L'architrave che sormonta la vetrata presenta evidenti fratture sia all'interno che all'esterno. Le fratture e le fessurazioni sono indice di dissesti strutturali,, riferibili ai numerosi eventi tellurici che si sono susseguiti nel corso della storia di Potenza. Il territorio della città è oggi classificato "a elevato a rischio sismico". Si denota la tendenza all'incurvamento della trave a causa della sua scarsa resistenza a flessione.</p>	<p>2, danno grave</p>	<p>60</p>	<p>3, degrado avanzato</p>

Frattura nel blocco di pietra, solo parzialmente già restaurato, stuccata con malta idraulica composta da:

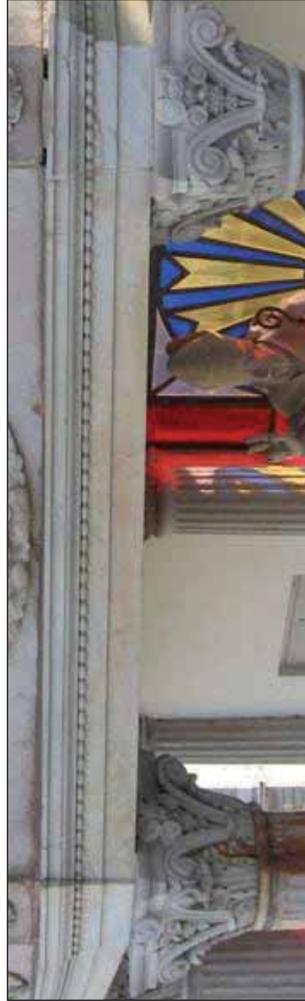
Elemento: ARCHITRAVE (50 Ar.)

Degrado in atto e commento	Gravità	% Diffusione	Grado di Urgenza	Stato di degrado nel 1997
<ul style="list-style-type: none"> - Fratture - Macchie di ruggine - Tendenza a incurvarsi, dovuta alla bassa resistenza a flessione dei materiali lapidei. 	<p>1, danno lieve</p>	<p>30</p>	<p>1, cause non in atto</p>	<ul style="list-style-type: none"> - Blocchi mal sigillati. - Patine biologiche e croste nere. - Ossidazione dei perni di ancoraggio che avevano creato macchie di ruggine e espulsione di materiale lapideo. - Nella parte di trave all'interno, si potevano osservare depositi superficiali.

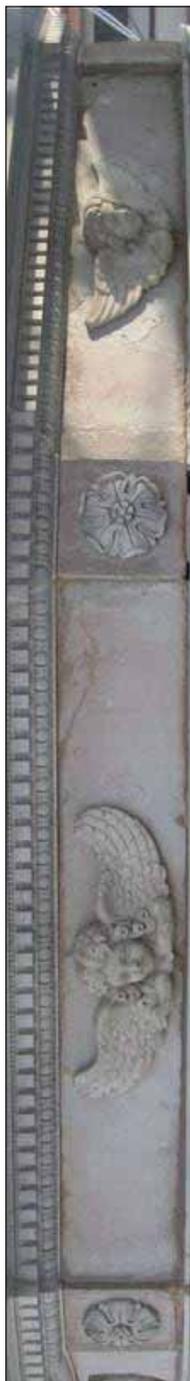
Elemento: FREGIO (AD Fr.)

Degrado in atto e commento	Gravità	% Diffusione	Grado di Urgenza	Stato di degrado nel 1997
<p>Scagliatura dello strato superficiale della breccia. Dilavamento della superficie a opera dell'azione meccanica della pioggia battente.</p> <p>Sul lato esposto a Sud-Est (colonne SV Co.1 e SV Co.2) il fregio risulta particolarmente eroso; mentre sul lato a Nord-Ovest, è imminente il distacco totale delle scaglie.</p> <p>Mancanza di giunti di malta tra alcuni pezzi della trave e del fregio, che potrebbe causare l'ingresso di acqua.</p>	2, danno grave	80	3, degrado avanzato	<ul style="list-style-type: none"> - Scagliatura della breccia che in alcuni punti aveva portato al distacco totale del pezzo. - Dilavamento e decoesione della pietra. - Croste nere sui putti e sui fiori decorativi realizzati in marmo: rimosse con AB57

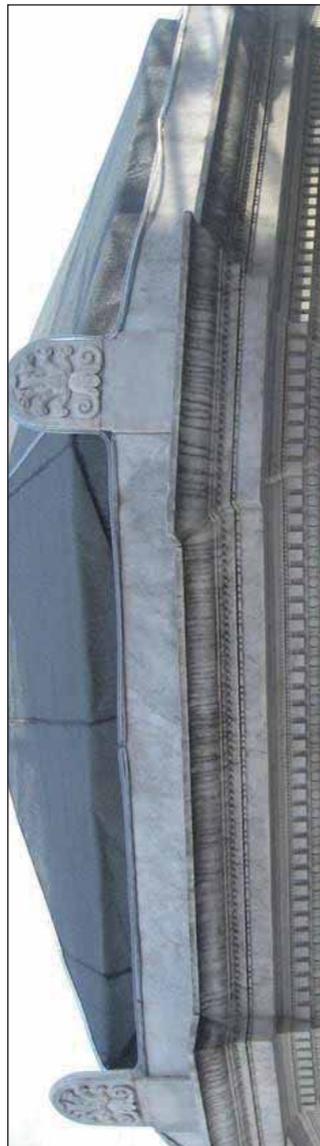
Elemento: CORNICE (AD Cr.)

Degrado in atto e commento	Gravità	% Diffusione	Grado di Urgenza	Stato di degrado nel 1997
<p>Deposito nelle zone dilavate. Erosione del marmo ad opera delle piogge acide. Un punto della cornice risulta addirittura perforato dagli acidi.</p>	<p>2, danno grave</p>	<p>80</p>	<p>3, degrado avanzato</p>	<p>- Erosione e croste nere. - Patine di origine biologica in corrispondenza della parte inferiore della cornice e patine artificiali, derivanti da fattori inquinanti. - In molti punti la cornice si presentava frantumata.</p>

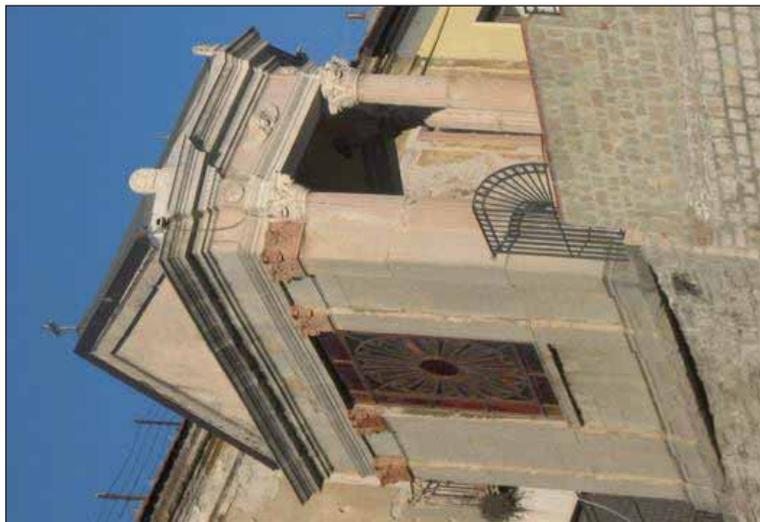
Sulla parete è favorito lo sviluppo biologico, dalla porosità dei materiali e dalle condizioni espositive della facciata a timpano, e probabilmente anche dalla presenza di materiali organici di precedenti trattamenti di cui gli organismi si nutrono, l'azione delle radici può provocare un deterioramento fisico considerevole.

2,
danno grave

2,
degrado in progress

Esfoliazione accentuata: le sfoglie furono fissate con microiniezioni di calce idraulica, contenente calce idraulica Lafarge, pozzolana superventilata e Primal al 10%.

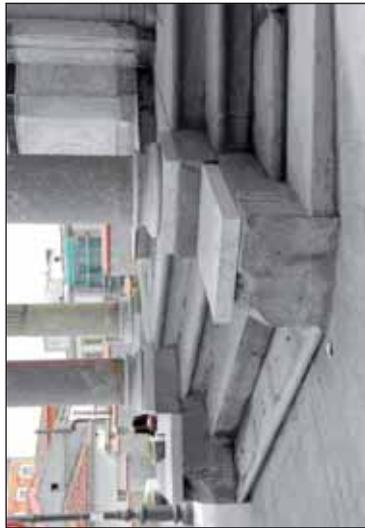
I gradini sono erosi e alveolizzati a causa dell'azione meccanica della pioggia.
 La parte frontale è spesso esfoliata lungo i piani di sedimentazione che sono piani di degrado preferenziale delle rocce in quanto costituiscono una discontinuità strutturale.
 Al di sotto delle fioriere su tutti i gradini, il ristagno d'acqua ha favorito la nascita di muschi.

1,
degrado
lieve

2,
degrado
in
progress

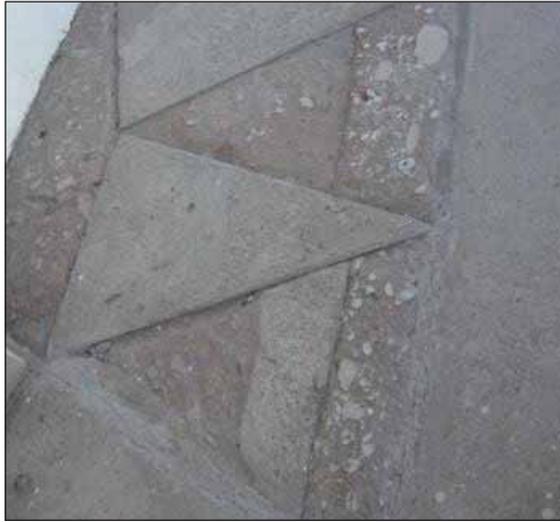
Elemento: PAVIMENTAZIONE INTERNA (SO Pv.)

Degrado in atto e commento	Gravità	% Diffusione	Grado di Urgenza
<p>La struttura porosa dei materiali ha favorito la permeabilità all'acqua, che ha innescato fenomeni di erosione e disgregazione sia della breccia che della calcarenite. Sulla breccia l'erosione si è realizzata preferibilmente sulla matrice, lasciando i grossi clasti in rilievo. Sulla calcarenite, l'azione fisica della pioggia battente ha alveolizzato la superficie, mentre l'azione dell'acqua in evaporazione dalla struttura interna all'ambiente ha facilitato il distacco delle sfoglie lungo i piani di sedimentazione.</p>	<p>1, danno lieve</p>	<p>70</p>	<p>2, degrado in progress</p>

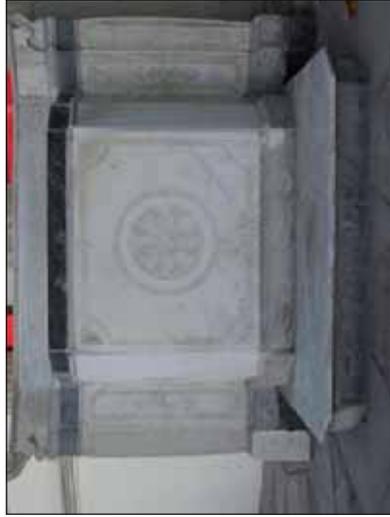
Elemento: ALTARE (AD At.)

Degrado in atto e commento	Gravità	% Diffusione	Grado di Urgenza
<p>Il rivestimento marmoreo sulla parete destra dell' altare è assente, così come sono assenti altri piccoli pezzi di calcare nero nella parte a contatto col suolo.</p> <p>Sul lato destro dell'altare si distinguono in basso i mattoni interni alla struttura, non intonacati.</p> <p>Le lastre sono deformate, probabilmente a seguito di ripetuti smontaggi e rimontaggi.</p>	<p>1. danno lieve</p>	<p>40</p>	<p>1, cause non in atto</p>

L'altare aveva le lastre di rifinitura deformate e in parte sconnesse, in parte mancanti in parte fratturate. Mancava l'elemento decorativo sull'estremità destra della mensa. La voluta sulla sinistra che si presentava parzialmente lacunosa, fu incollata con resina epossidica bicomponente .

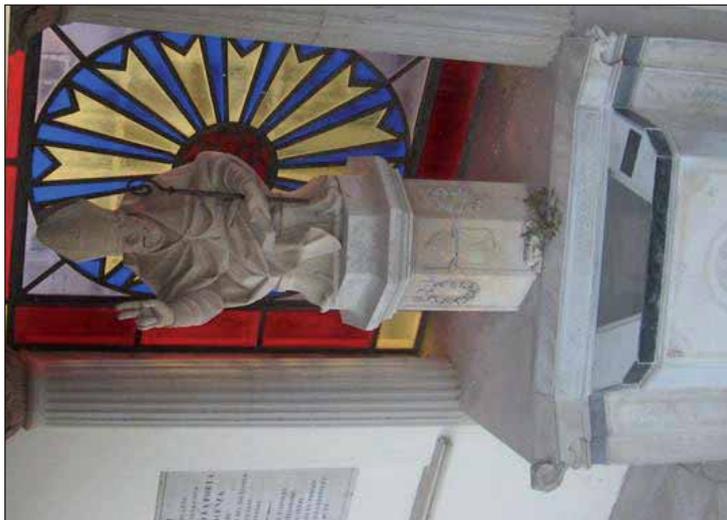
Degrado in atto e commento	Gravità	% Diffusione	Grado di Urgenza
<p>Buono stato di conservazione, dovuto allo strato di ossalato di calcio, che costituisce una pellicola di protettivo naturale sulla pietra.</p> <p>Lieve annerimento da deposito superficiale.</p> <p>Il marmo della statua è venato: una venatura attraverso anche la parte destra del viso di San Gerardo.</p> <p>Il bastone pastorale, in ferro, è stato sostituito dopo che quello preesistente fu trafugato.</p>	/	/	/

La patina nobile di ossalato di calcio non è stata rimossa, essendo protettiva.

Le dita della mano benedicente sono state pulite dal mastice che le ricopriva abbondantemente, e dopo aver inserito un perno di vetro, sono state incollate con una resina epossidica bicomponente.

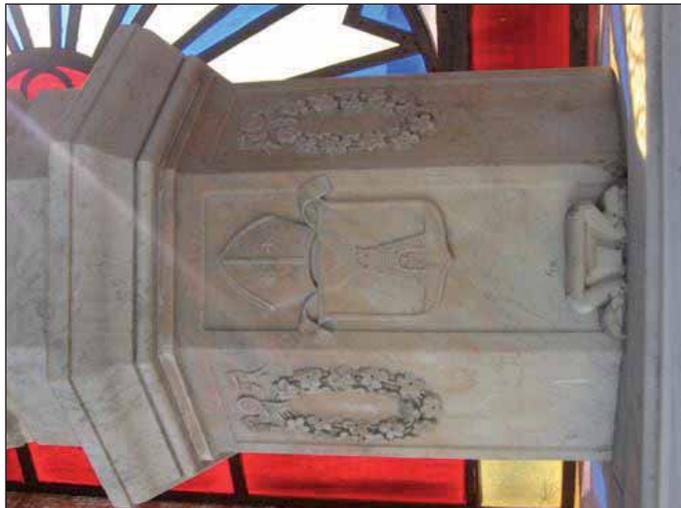
Nelle venature sono contenute inclusioni di minerali meno stabili della calcite, punti deboli della struttura, dove avviene preferenzialmente il degrado.

1,
danno
lieve

2,
degrado
in
progress

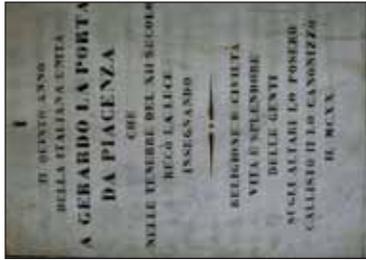
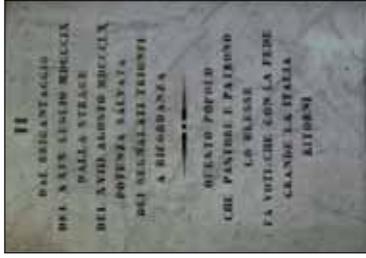
Lo stucco (a base di calce, e ancora di più lo stucco a base di gesso) è un materiale fortemente sensibile all'umidità contenuta nelle murature, fenomeno che per risalita e infiltrazione, ha causato la caduta delle cornici.

La lapide posta alla sinistra del santo presentava ancora la cornice in stucco, mentre quella della lapide a destra deve essere caduta precedentemente, a causa dell'umidità delle murature.
