CAPITOLO 4

IL CASTELLO ED IL BORGO

4.1 IL CASTELLO DI BALVANO E GLI ELEMENTI DELLA FORTIFICAZIONE

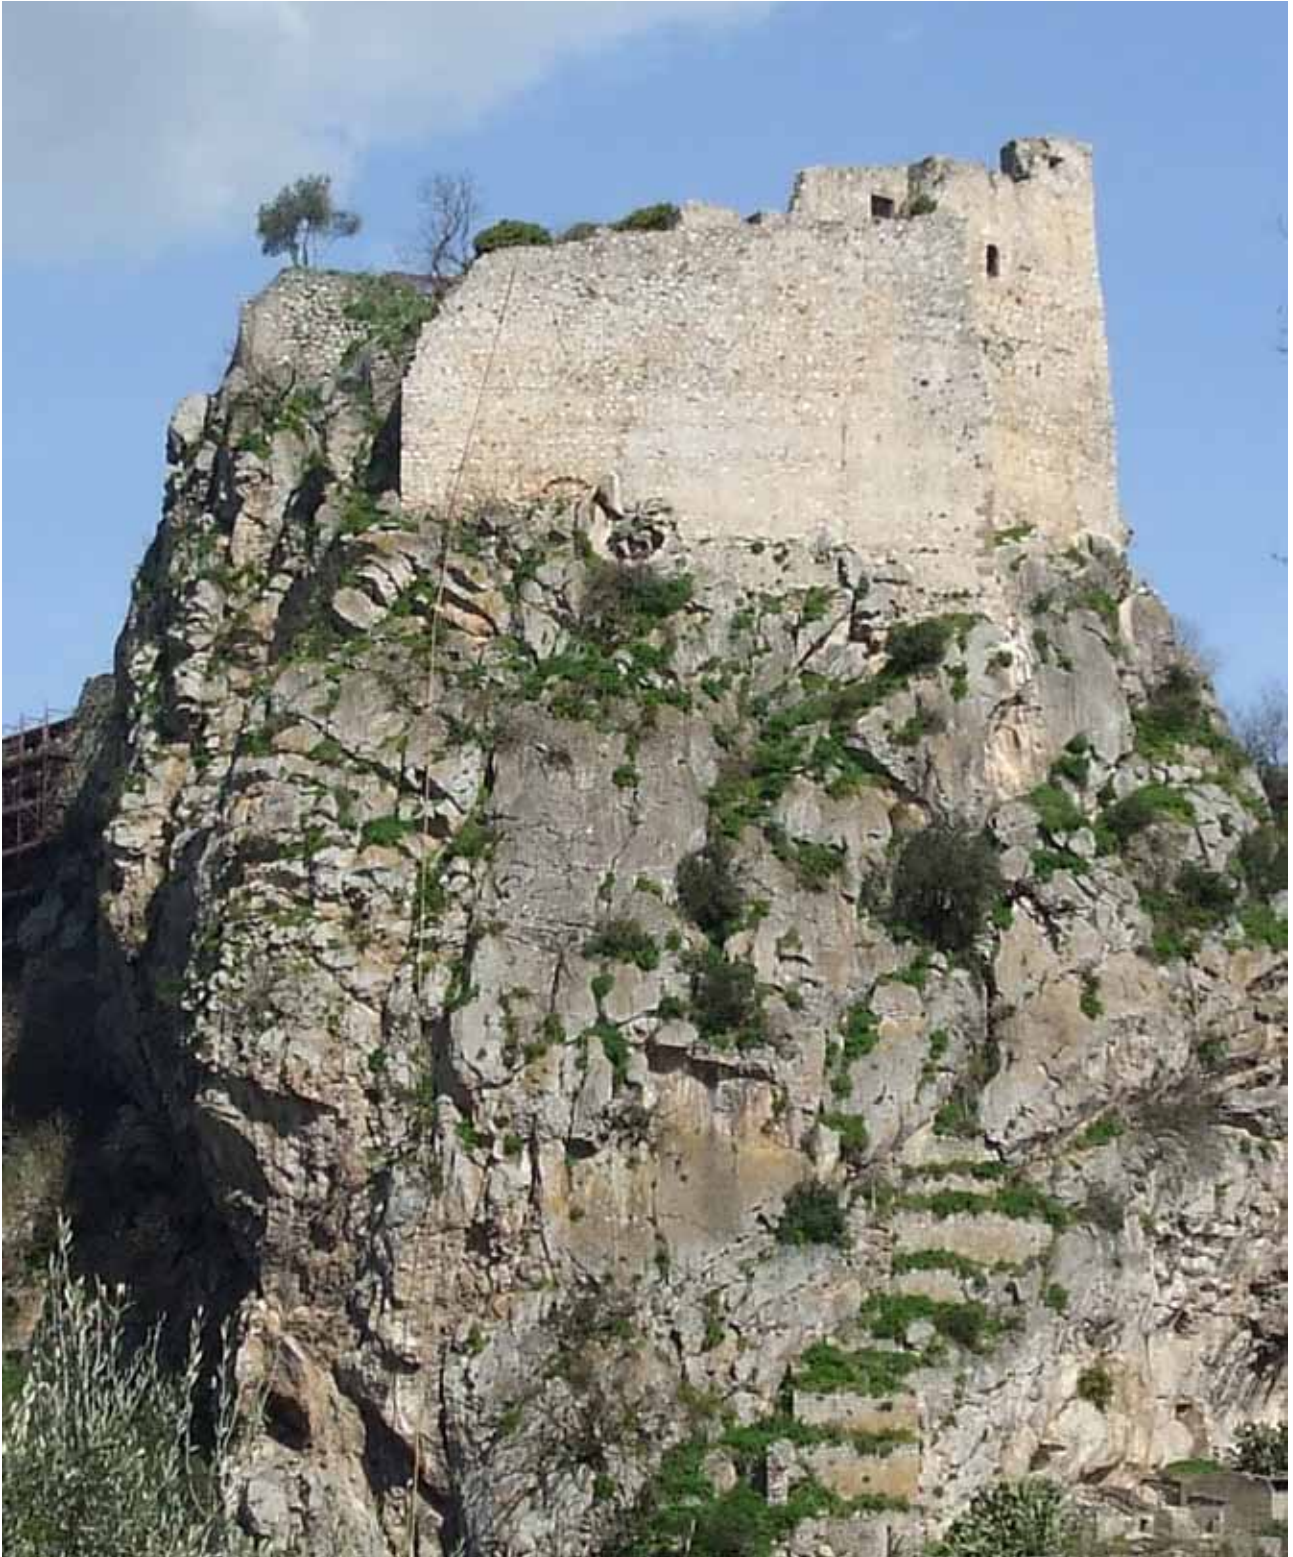
Figura 4.2 Vista della rupe del Castello dal fronte sud

Inoltre, la particolare morfologia della rupe fa sì che questa venga sottoposta a fenomeni di decompressione su tutti i versanti. Tale fenomeno, accentuato ed amplificato dalla presenza di numerose e marcate discontinuità sub-verticali, unitamente agli effetti delle azioni sismiche, conferisce ai blocchi più esterni, una marcata instabilità reale e potenziale.

Ciò, dunque, rappresenta un'ulteriore fattore di pericolo per la stabilità del Castello, in quanto le strutture perimetrali di fondazione dello stesso, poggiano sul bordo esterno della rupe.

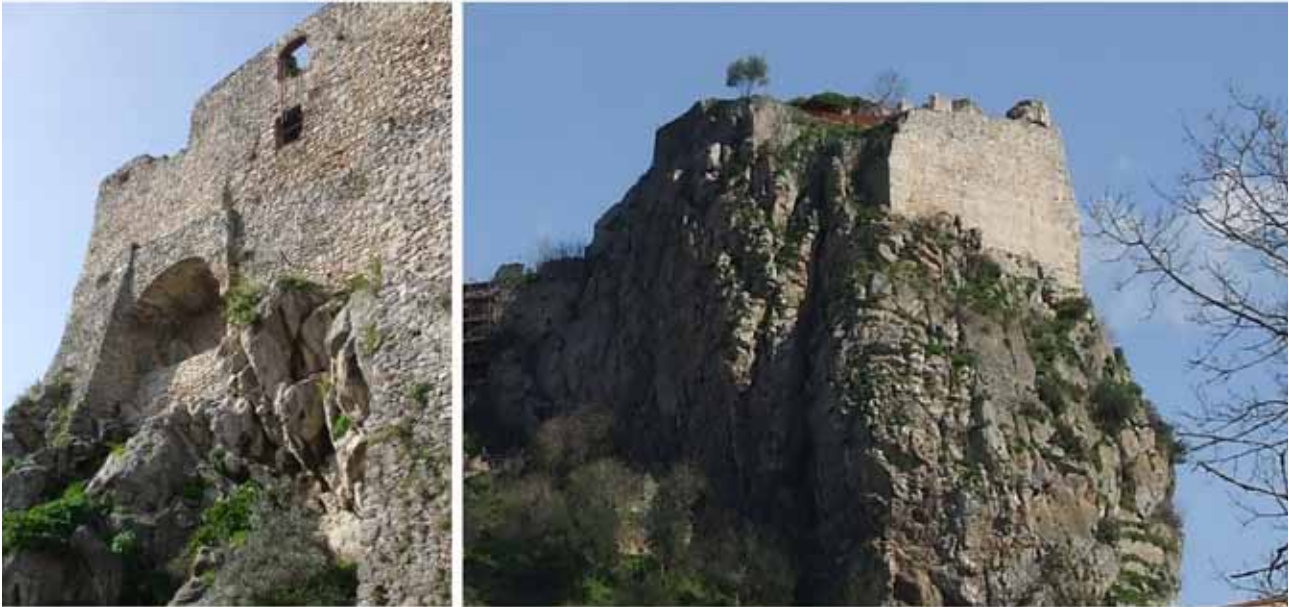
Figure 4.3-4.4 Viste dell'intersezione tra i paramenti murari del Castello con la rupe calcarea su cui sorge

Il risultato statico è comunque meno sicuro, in quanto i due paramenti ed il nucleo dell'elevato s'impostano su basi con caratteristiche meccaniche diverse, mentre il blando collegamento realizzato dal sacco interno all'intercapedine fra roccia e cortina non basta, certo, a fornire al sistema una coesione ed una capacità di collaborazione statica efficaci.

Infatti, le murature in conci resistono a compressione sicuramente meno della roccia viva e subiscono nel tempo un naturale assestamento, microspostamenti e locali deformazioni che possono produrre il distacco della fodera muraria dal masso e provocare crolli o perdite dei paramenti nelle zone superiori. Inoltre, non potendo effettuare rilievi diretti di tali elementi di fondazione, si suppone la presenza di murature irregolari, con paramento in elevato e tessitura esterna a volte differenziate dal solo fattore dimensionale, con elementi più grandi disposti in corrispondenza della parte più bassa, a diretto contatto con la rupe stessa.

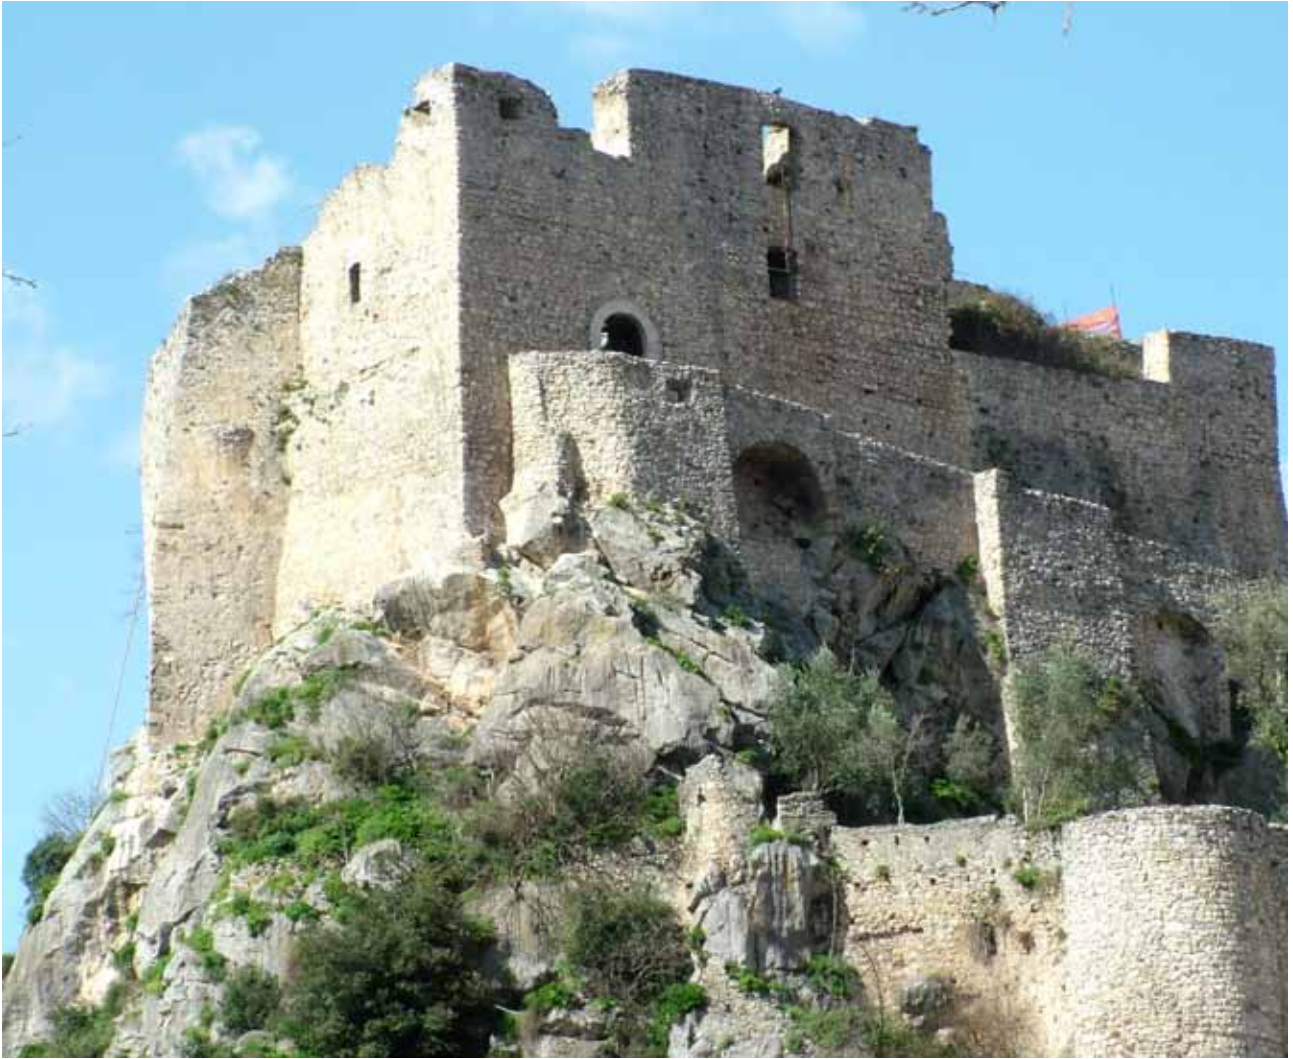
Figura 4.5 Vista da est della rupe del Castello

I conci appaiono montati tangenti al masso retrostante e con apparecchio analogo a quello del muro superiore. Il riempimento dei vuoti, creati dall'irregolarità della superficie verticale della roccia e dalle imperfezioni delle pareti interne dei conci, generalmente, si ottiene mediante la colatura di malta e scaglie di pietra.

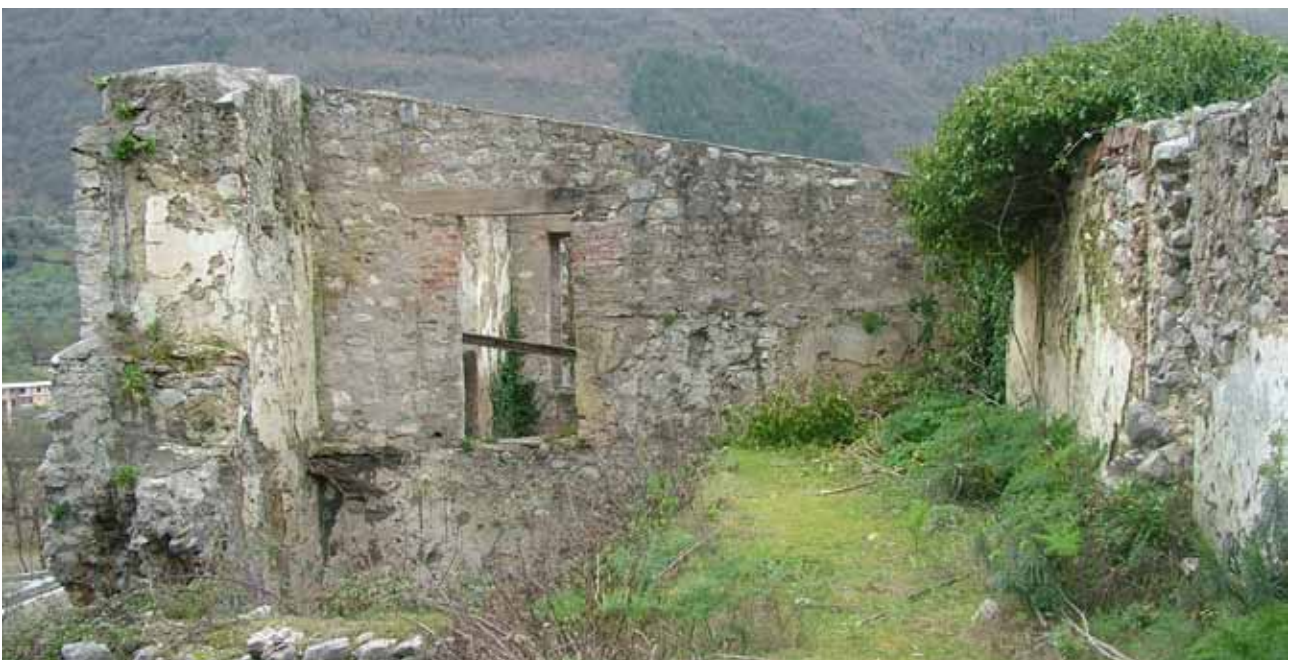
Figura 4.11 Vista del rudere con paramenti murari e orizzontamenti crollati

Attualmente, l'intero sottotetto risulta crollato, come buona parte delle murature dei livelli inferiori e degli orizzontamenti in legno, in parte demoliti per motivi di sicurezza.

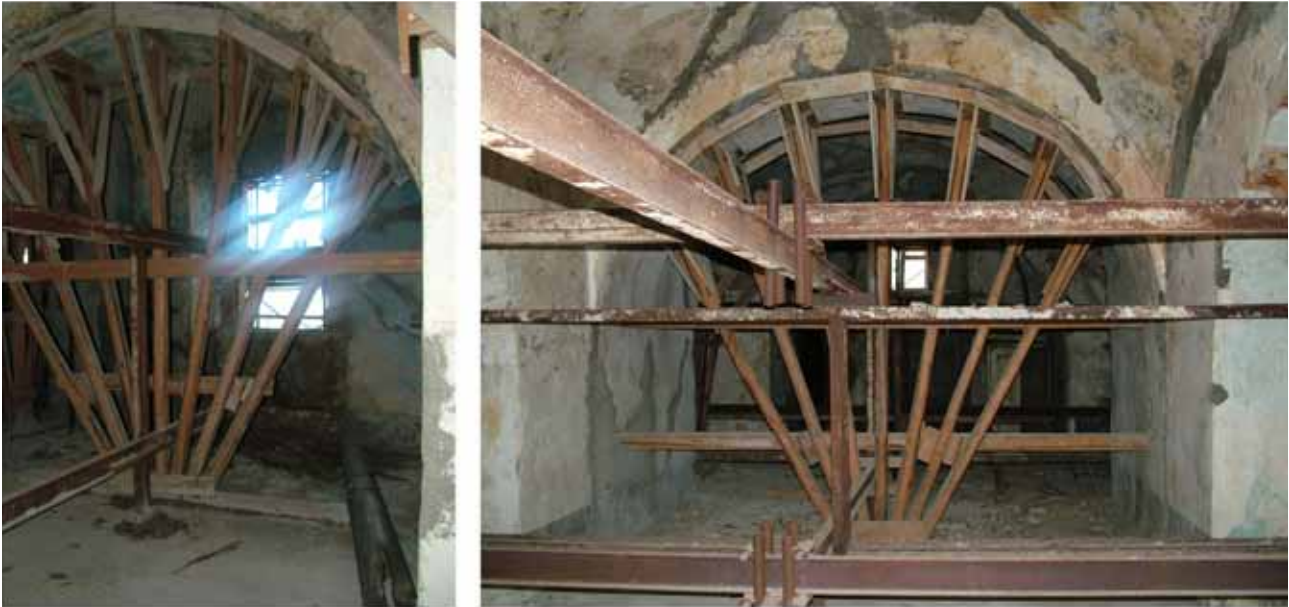
Figure 4.16-4.17 Viste interne del volume della Filanda con strutture puntellate e tirantate

Tale piano, in parte crollato, è perimetrato con opere provvisorie, mentre le strutture interne sono sistematicamente puntellate e tirantate.

Attualmente, a causa dei crolli dovuti al sisma del 1980, è presente una copertura provvisoria in lamiera metallica ondulata, disposta per preservare i frammenti di paramenti murari che emergono dal solaio dalle piogge meteoriche
