# EVOLUZIONE RECENTE DEL LITORALE METAPONTINO

Antonio Trivisani  
Nicola Bonora  
Cecilia Schiavi

BASILICATA REGIONE *Notizie*

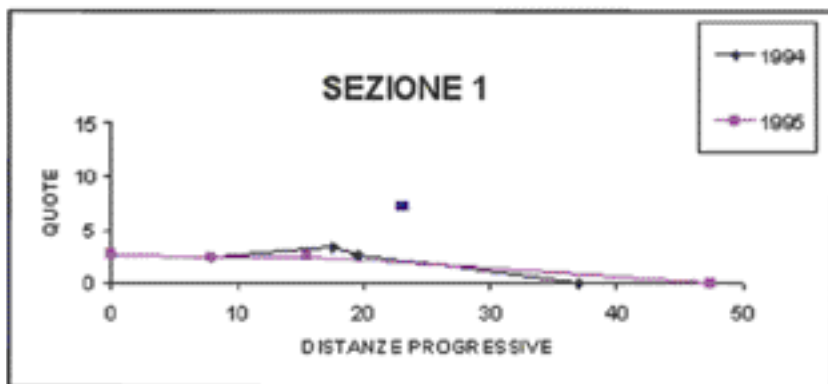
Figura 2 - Profili della stessa sezione mettono in evidenza come tra il 1994 e il 1995 la spiaggia sia avanzata a spese della duna

Anche se il trend evolutivo non evidenzia una generalizzata tendenza all'arretramento, la presenza di strutture morfologiche dovute all'erosione (zappature) associate allo smantellamento progressivo degli apparati dunari (vedi figura 2), permettono di diagnosticare un chiaro sintomo di instabilità della spiaggia ed una rilevante dinamica erosiva a breve termine della stessa (figura 1, 2, 3, 4).

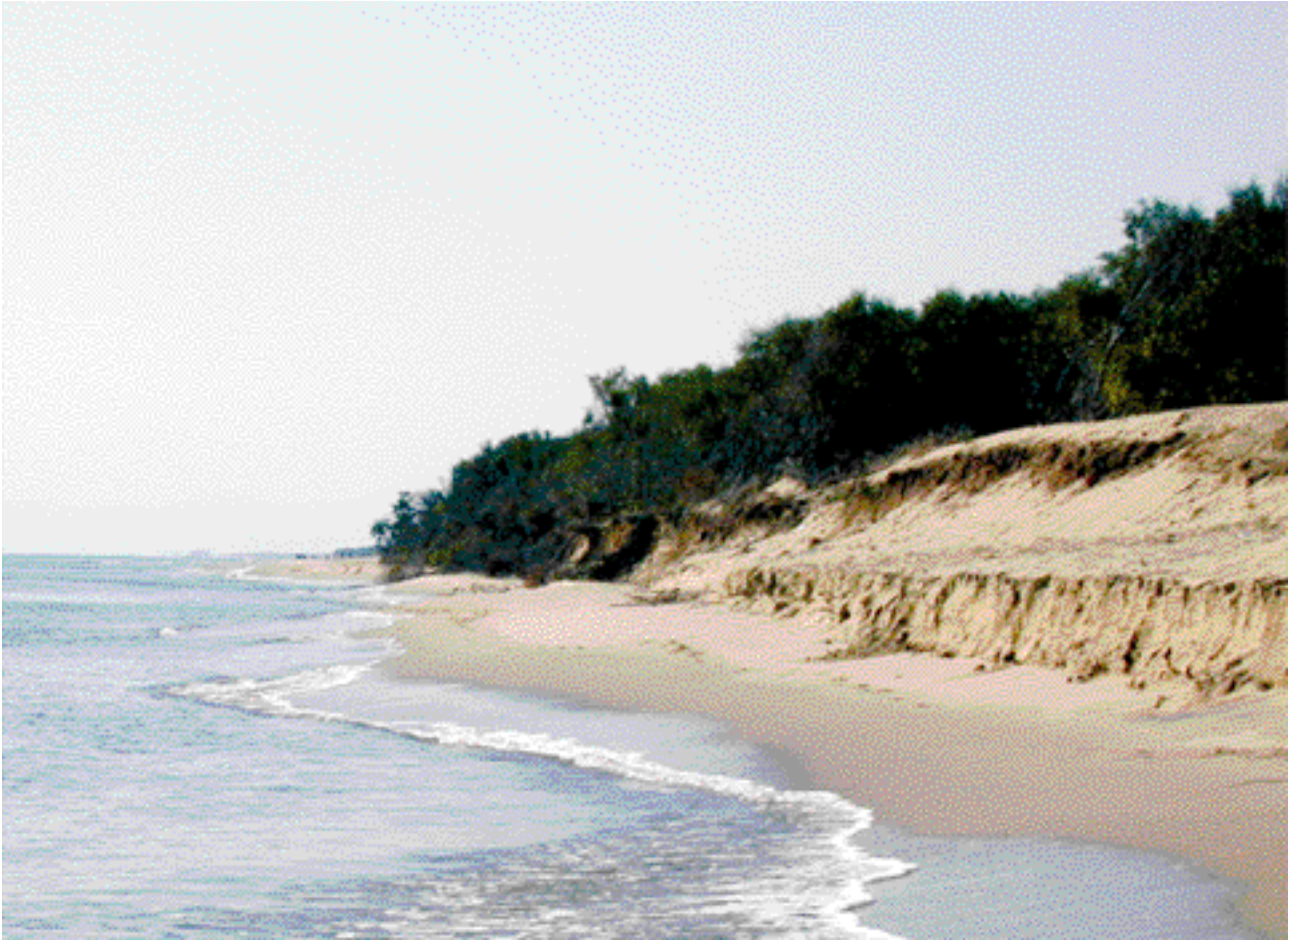
Foto 1 - Esempio di fenomeni di fast erosion; si noti come la zappatura tenda ad avvicinarsi progressivamente alla duna (SEZIONE 1, 2001)  
(Foto: A. Trivisani)

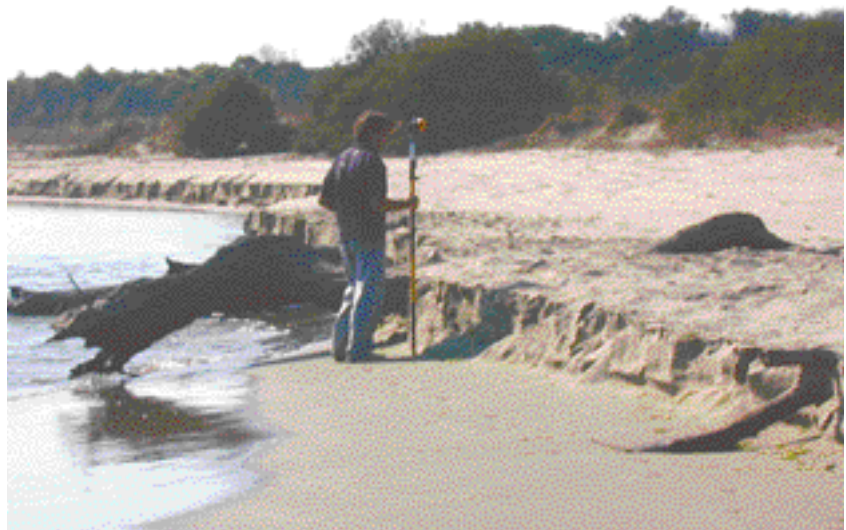
Foto 2 - In prossimità della foce del Basento sono presenti forme di carattere erosivo quale il gradino di berma in primo piano (FOCE BASENTO, 2001)  
(Foto: A. Trivisani)

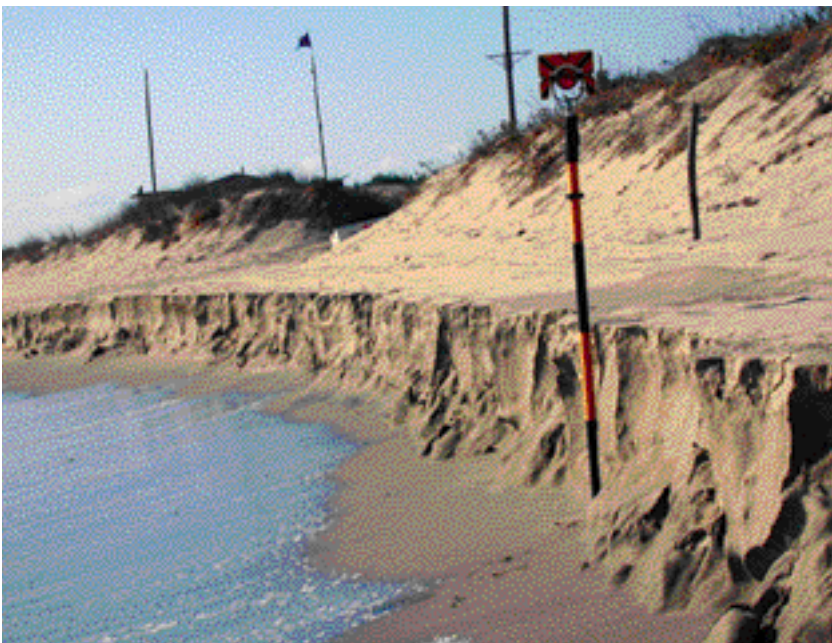
Foto 4 - Dettaglio in prossimità della foce Basento. Anche l'azione antropica ha contribuito al deterioramento del litorale con l'apertura di varchi nell'apparato dunare (sezione 5, 2001)  
(Foto: A. Trivisani)
