RILIEVI

Tempietto di S. Gerardo - Potenza

Rilievo Laser scanner 3D

Tempio di S. Gerardo - Potenza - Evoluzione del degrado

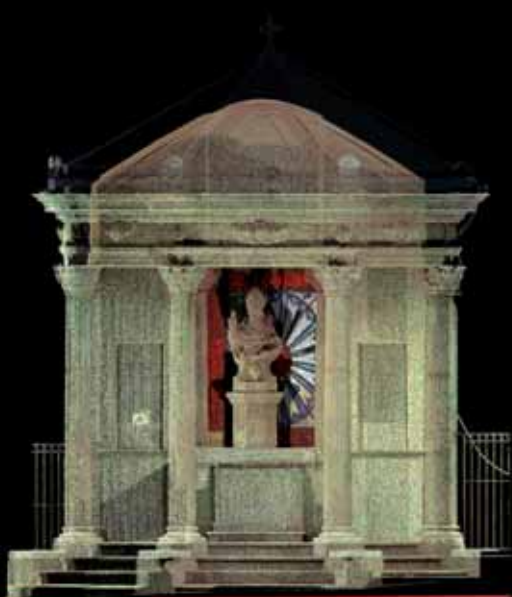
Prospetto 3-4 del modello a nuvola di punti

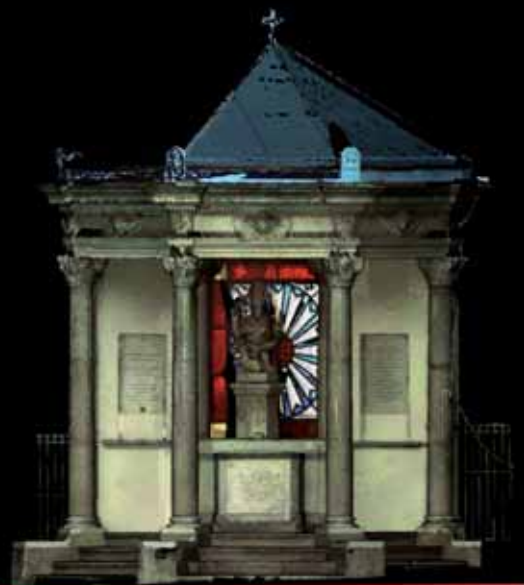
Prospetto 3-4 del modello a mesh

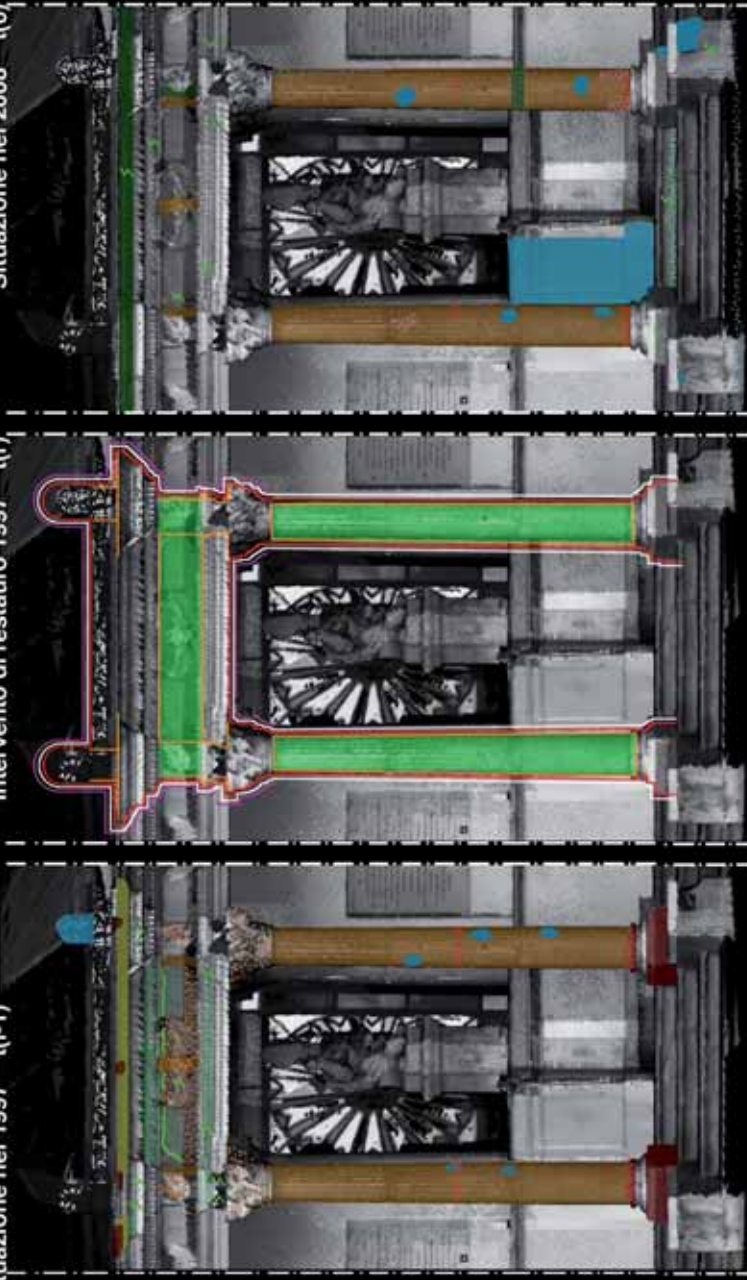
Situazione nel 1997 t(r-1)

Intervento di restauro 1997 t(r)

Situazione nel 2008 t(0)

Morfologie di degrado

- Alterazione cromatica
- Degradazione
- Distacco
- Degrado differenziale
- Erosione
- Esfoliazione
- Alveolizzazione
- Deposito superficiale
- Crosta nera
- Deformazione

- Frattura
- Giunto sconnesso
- Incrostazione
- Macchia
- Mancanza

- Palaria
- Palma biologica
- Presenza di vegetazione
- Spaggiatura

- Profilazione
- Preconsolidamento
- Pulitura
- Incollaggi
- Stuccature
- Consolidamento

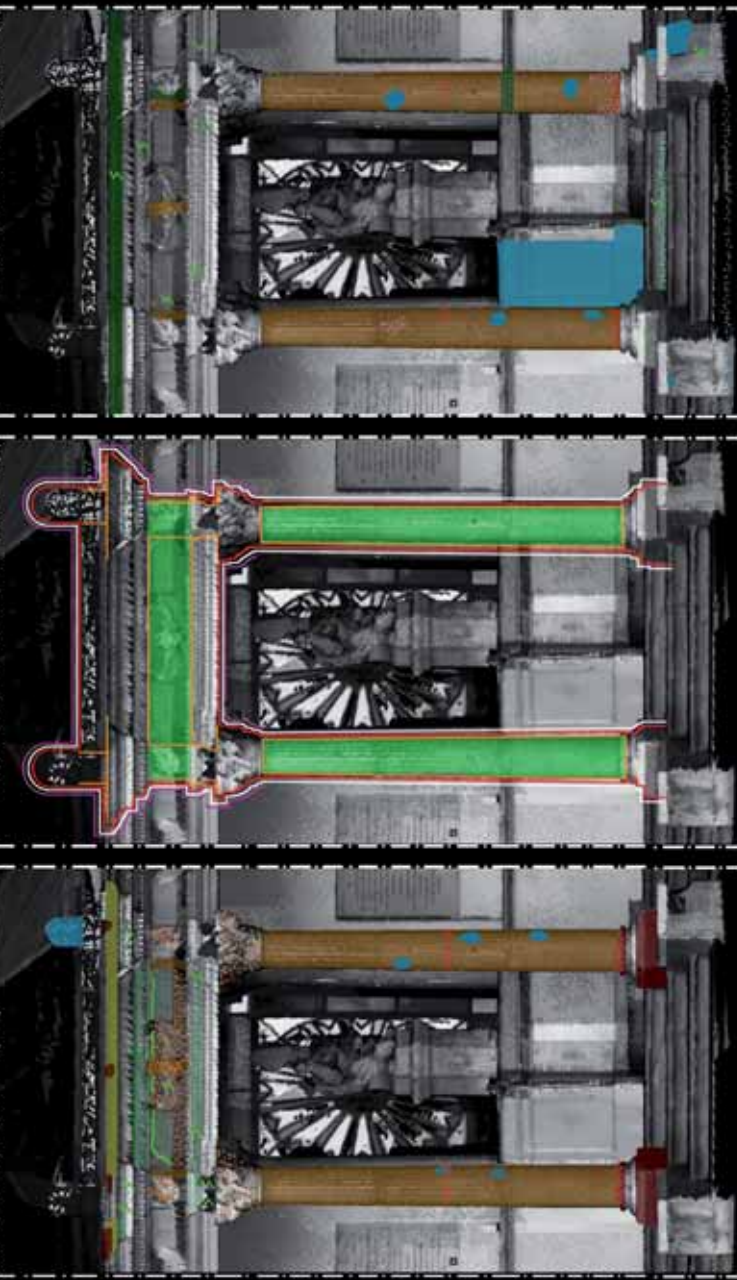
Tempio di S. Gerardo - Potenza - Evoluzione del degrado

Situazione nel 1997 t(-1)

Intervento di restauro 1997 t(r)

Situazione nel 2008 t(0)

Morfologie di degrado

- Alterazione cromatica
- Avesolizzazione
- Crosta nera
- Deformazione
- Deposito superficiale
- Disgregazione
- Distacco
- Degrado differenziale
- Erosione
- Esfoliazione
- Frattura
- Giunto sconnesso
- Incrustazione
- Macchia
- Mancanza

- Palma
- Palma biologica
- Presenza di vegetazione
- Scagliatura

Operazioni di restauro

- Preconsolidamento
- Pulitura
- Incollaggi
- Stuccature
- Consolidamento
- Protezione

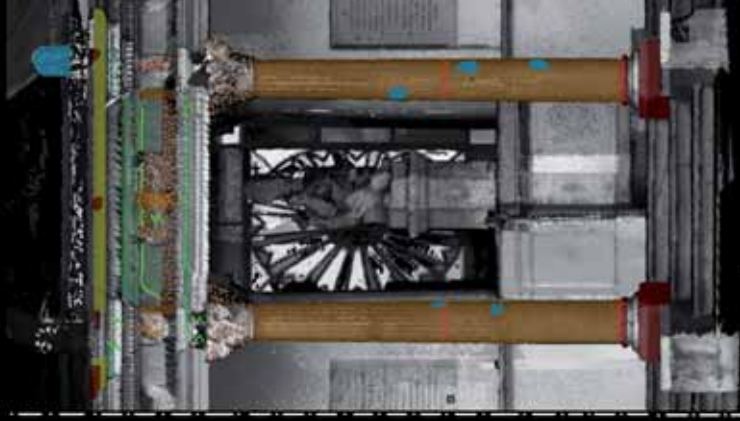
Situazione nel 1997 t(-1)

Morfologie di degrado

- Alterazione cromatica
- Avvolgimento
- Crosta nera
- Deformazione
- Deposito superficiale
- Disgregazione
- Distacco
- Degradato differenziale
- Erosione
- Esfoliazione
- Fessurazione
- Giunto sconnesso
- Incostatazione
- Miscchia
- Mancaenza

- Frattura
- Palma
- Palma biologica
- Presenza di vegetazione
- Scagliatura

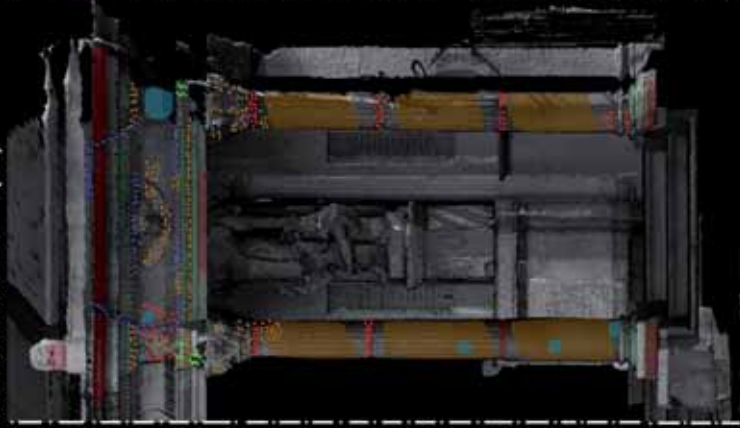
Situazione nel 1997 t(r-1)

Morfologie di degrado

- Alterazione cromatica
- Avesolizzazione
- Crosta nera
- Deformazione
- Deposito superficiale
- Degravazione
- Distracco
- Degrado differenziale
- Erosione
- Esfoliazione

- Frattura
- Giunto sconnesso
- Incrustazione
- Maceria
- Mancanza

- Frattura
- Plinia
- Plinia biologica
- Presenza di vegetazione
- Scagliatura
