Insediamenti storici in Basilicata. Gli studi della Geoarcheologia

Luigi Coppola

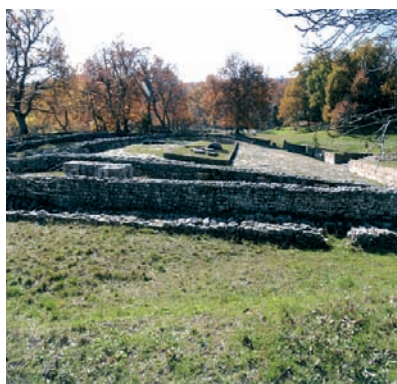
Figura 2
Planimetria del Santuario Archeologico della dea Mephitis

1) Il Santuario della dea Mephitis in località Rossano di Vaglio (figura 1), provincia di Potenza, fu costruito nella seconda metà del IV secolo a. C. su un falso piano del versante orientale del monte Macchia di Rossano (figura 2) ed in poco tempo divenne tra i più importanti complessi di culto della Lucania nonché

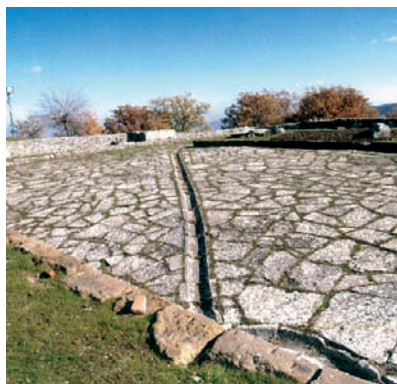
3.

Figura 3

Canaletta di scolo, inserita nella pavimentazione del sacrato, per lo smaltimento delle acque di una fontana posta all'ingresso del Santuario e raccordata alla cloaca di figura 4

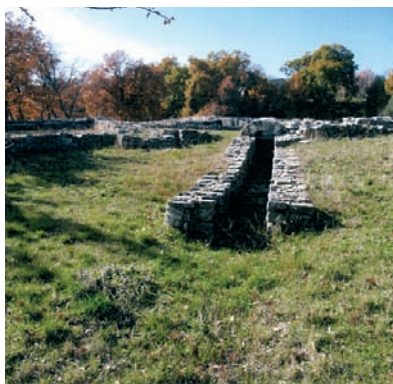
4.

Figura 4

Nuova cloaca costruita dalle maestranze di Acerronius (1^a metà del I secolo d.C.)

Tra il III-II secolo il santuario, almeno per ciò che risulta dalle numerose iscrizioni e dalle monete rinvenute, ebbe una vita abbastanza vivace; aumentarono le presenze dei pellegrini e dei sacerdoti che determinarono un maggiore impiego e consumo delle risorse naturali locali; dalle sorgenti idriche circostanti vennero costruite nuove canalizzazioni per il trasporto d'acqua verso il luogo di culto, acqua che fu liberamente versata sul pendio a valle. Alla fine della Repubblica l'intero complesso subì un nuovo dissesto provocato da ulteriori movimenti dell'antico corpo di frana. Le condizioni del santuario dovettero essere tali da obbligare un membro della famiglia Acerronius, lui stesso di origine lucana, ad effettuare nella prima metà del I secolo d. C. il restauro di quasi tutto ciò che era rimasto in piedi, riutilizzando il materiale intatto. Molte iscrizioni entrarono a far parte del muro di cinta sul lato settentrionale, altre vennero inserite nella pavimentazione, altre ancora nelle strutture del canale esterno di scolo delle acque sul lato occidentale dell'edificio. Con il rifacimento della pavimentazione del sacrato (figura 3), le maestranze di Acerronius rialzarono anche il livello della nuova cloaca (figura 4), tentando di armonizzarla con gli altri canali e canalette.

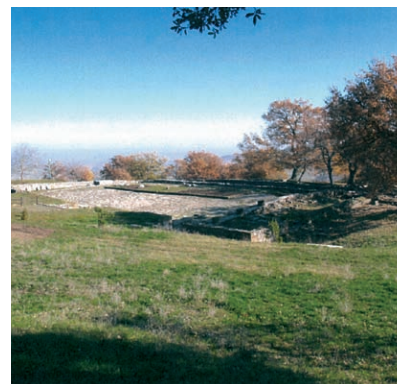
5.

Figura 5

Evidente basculamento verso monte del falsopiano su cui insiste il Santuario della dea Mephitis per movimento rotazionale del corpo di frana

Con queste opere di restauro il santuario risorse all'antica grandezza; divenne tra i più importanti complessi di culto della Lucania e, nello stesso tempo, anche un centro politico con la sua organizzazione civile. Purtroppo non durò a lungo; con l'età di Tiberio o subito dopo (~ 79 d. C.) il santuario cessò di vivere quando un nuovo basculamento del corpo di frana preesistente trasformò l'intera zona in un pantano (figura 5). In seguito all'abbandono definitivo, in una zona poco distante, nasceva Potentia.

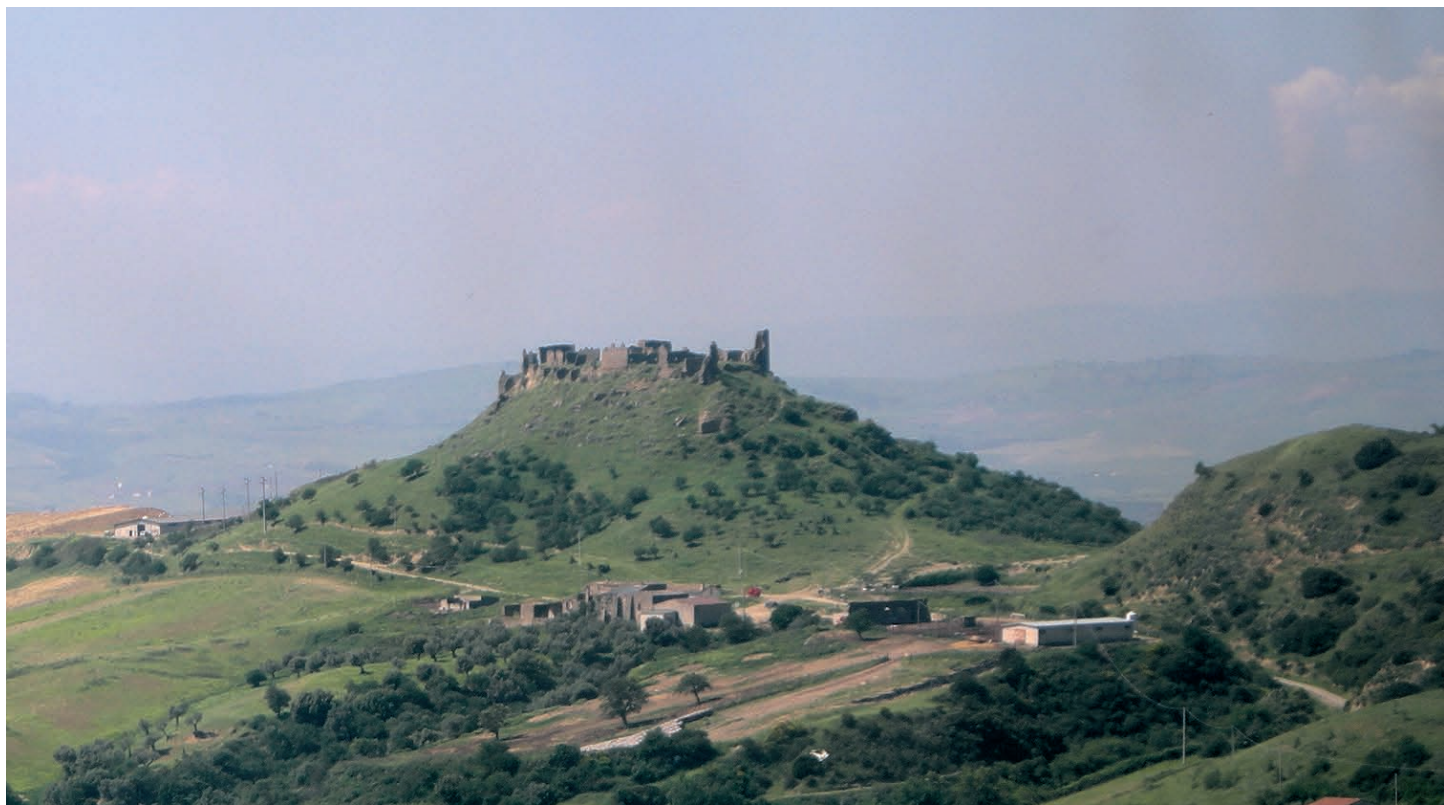
Figura 8
Insediamento medievale di Uggiano: panoramica

2) L'insediamento medievale di Uggiano si trova a 5 km circa a NW di Ferrandina, in provincia di Matera; è quello che nelle carte geografiche viene denominato come "Ferrandina Vecchia" (figura 8). Il sito, attualmente, è riferibile alle sole strutture del castello, di notevole pregio architettonico che meritano di essere opportunamente protette.

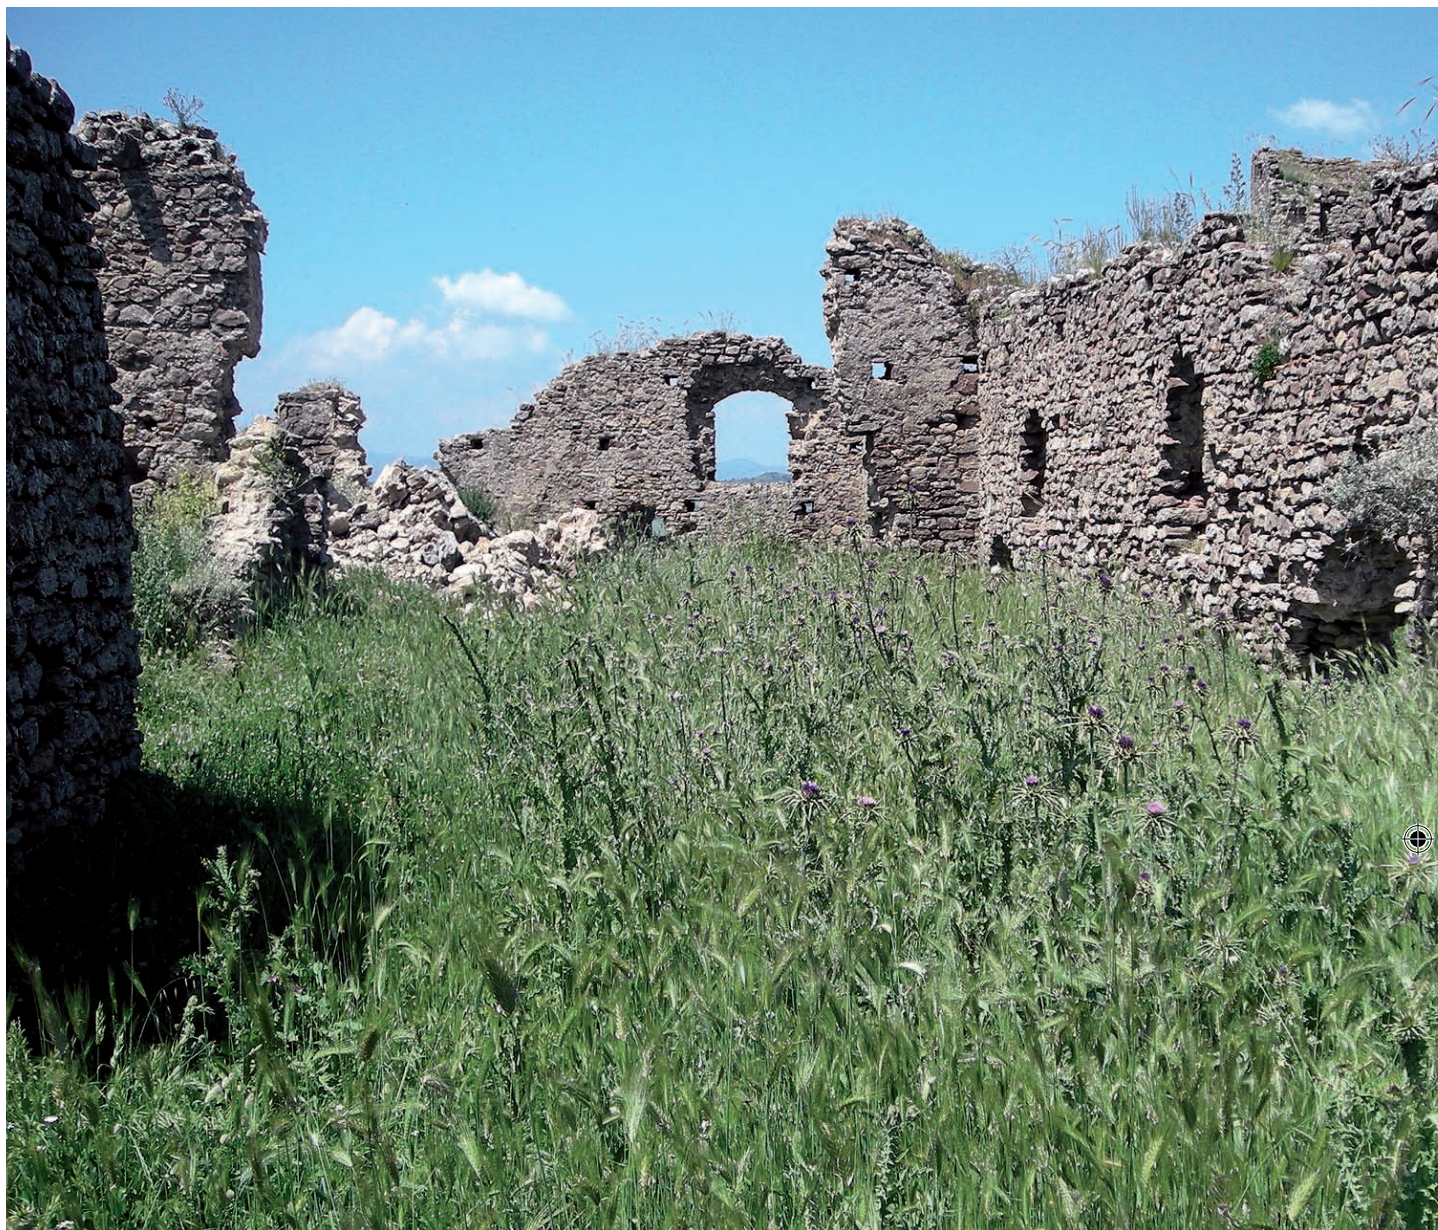
Figura 9
Particolare delle mura interne del Castello (XI secolo)

Le mura indicano non solo l'importanza dell'insediamento nell'antichità (figura 9) ma anche la necessità di riprendere le ricerche data la notevole quantità di strutture monumentali ora sepolte o trasformate per diverse destinazioni d'uso. L'insediamento sorge a 476 m s.l.m. lungo un tratto di territorio che confina ad Est con il "Canale Lavannara" (figura 10) sino al "Fosso del Varvaro" (figura 11) ad Ovest, invece, con le formazioni limo-argillose calanchive delle "Coste di Uggiano" (figura 12).

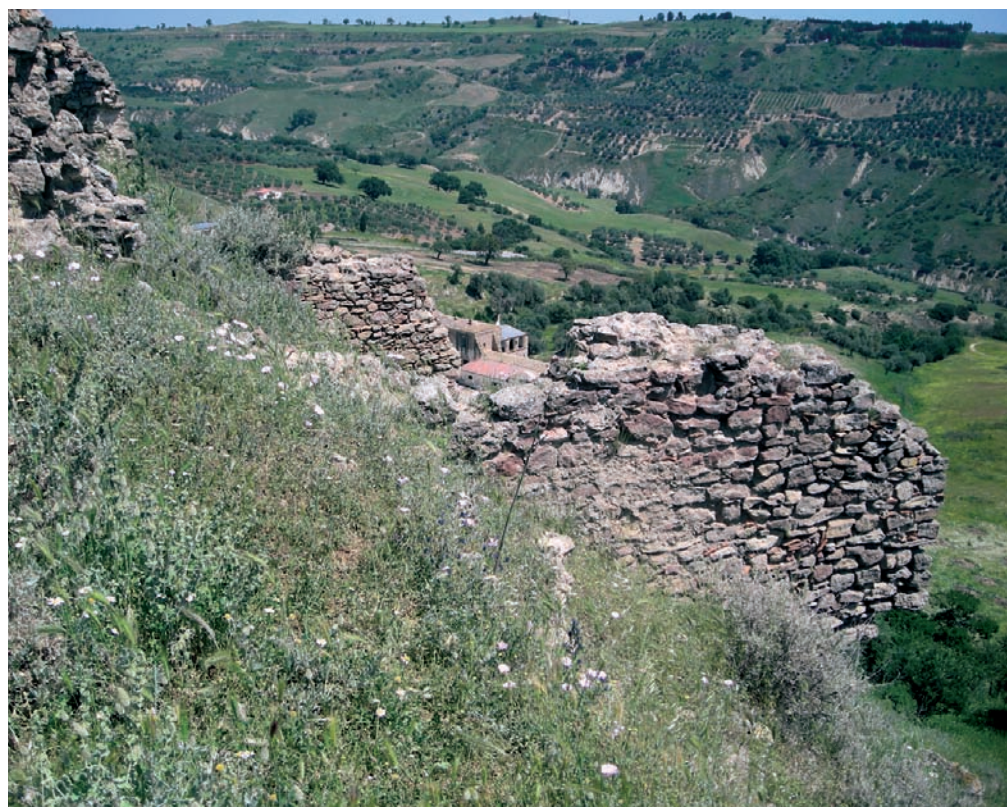
Figura 11
Panoramica del fosso del Varvaro; da notare che il muro perimetrale, in questa zona, è sostenuto da contrafforti ortogonali, costruiti successivamente a difesa della erosione calanchiva, che impedivano lo scalzamento al piede delle fondazioni

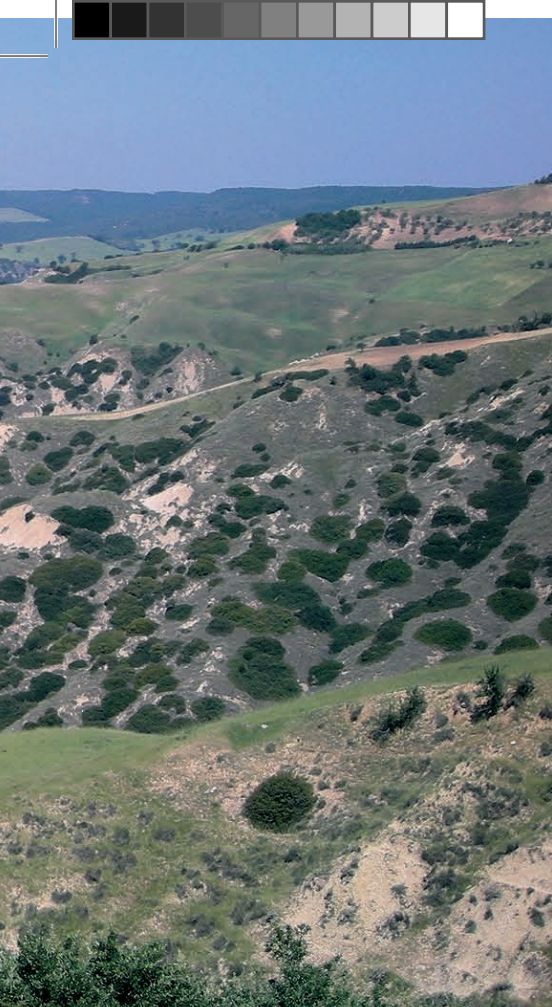
Figura 12
Coste di Uggiano

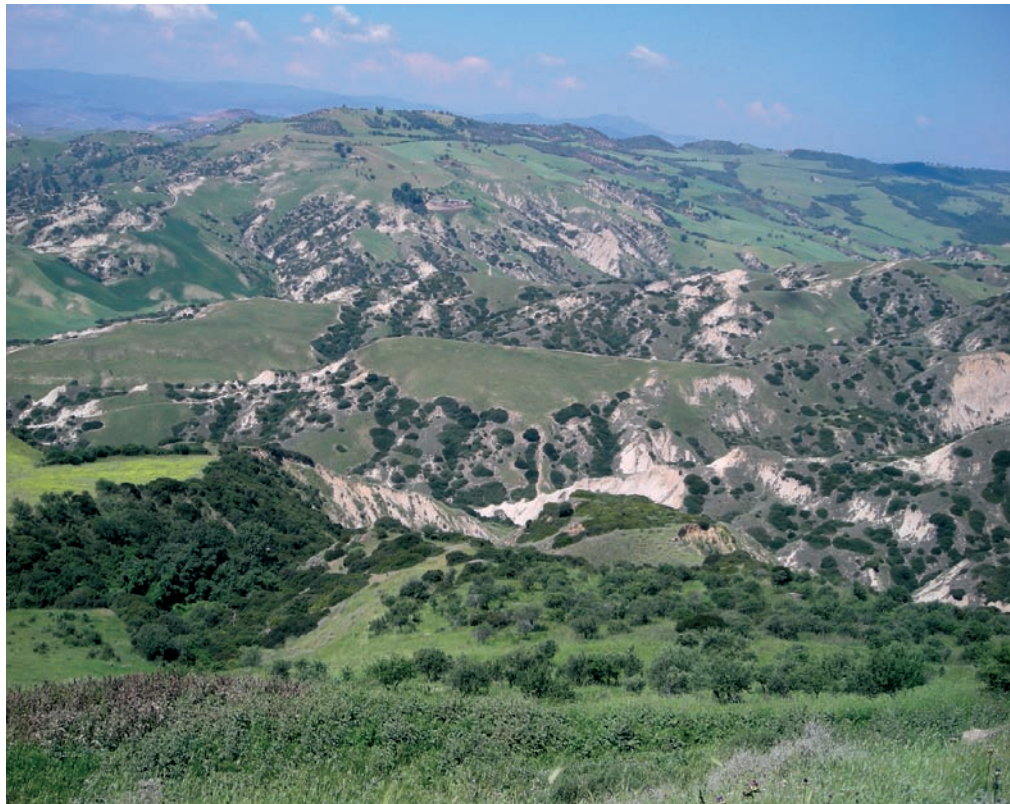
Figura 13
Forme di dissesto superficiale di intensa erosione di suoli produttivi

In effetti Uggiano aveva delle proprietà messe a coltura ed altre messe a pascolo; terreni che erano stati sottratti al bosco dai monaci greci del VII e VIII secolo. È proprio in questo periodo che sui versanti collinari circostanti il sito di Uggiano, in un clima prevalentemente semiarido mediterraneo, incominciarono a diffondersi forme di dissesto superficiale quale prodotto morfologico di intensa erosione dei suoli produttivi (figura 13).

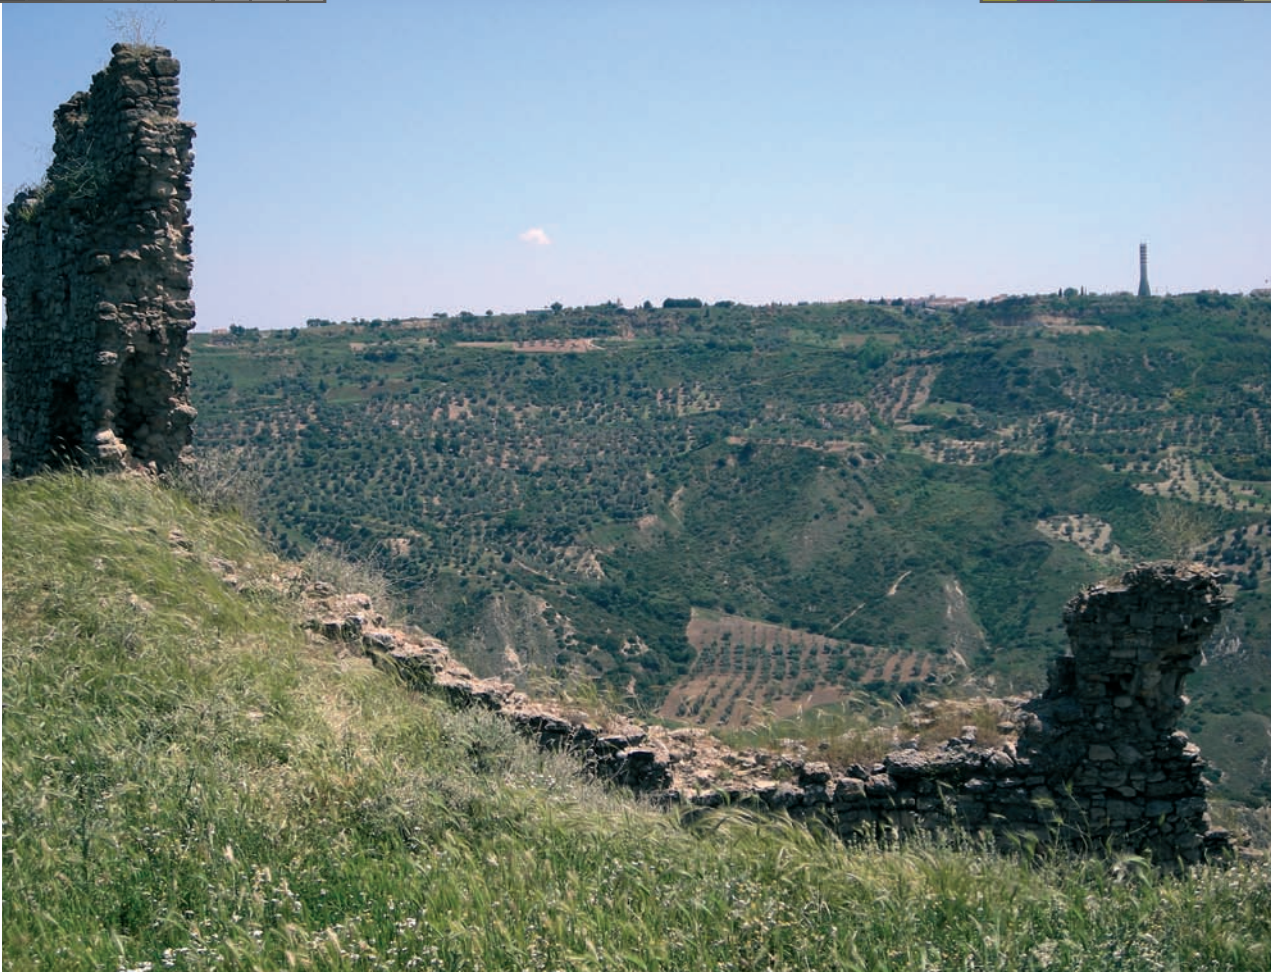
Figura 15

Esempio di contrafforte delle mura di cinta del Castello

In questa condizione evolutiva dell'ambiente locale, le mura perimetrali del castello di Uggiano furono compromesse dal dissesto erosionale del pendio, tale che sul lato orientale vennero costruiti dei contrafforti, ortogonali al muro di cinta, con lo scopo di contenere la struttura ed arrestare l'erosione regressiva del pendio verso monte (figura 15). Purtroppo con il tempo il castello venne aggredito da ogni lato (figura 16) e vane risultarono le opere, tuttora visibili, di consolidamento e di sostegno dell'edificio (figura 17).

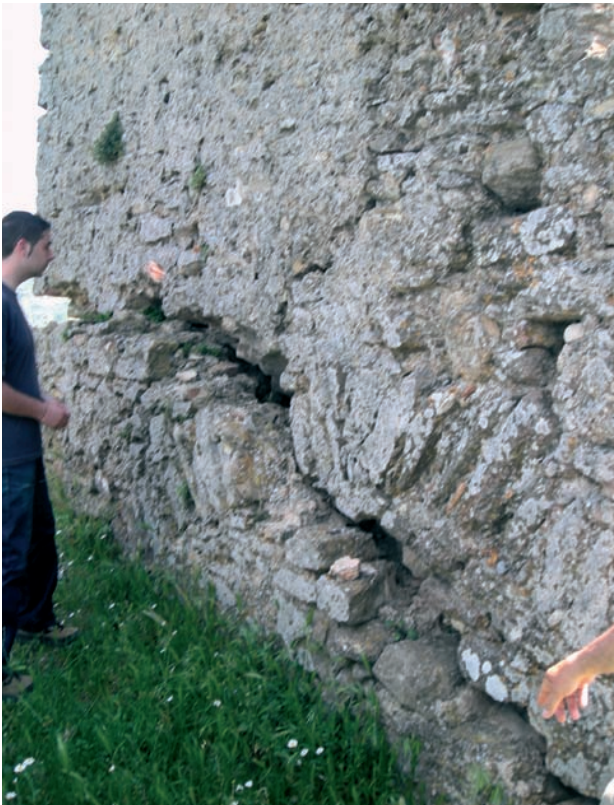
Figura 16

Effetti dell'erosione calanchiva, di tipo regressivo, alla base delle mura

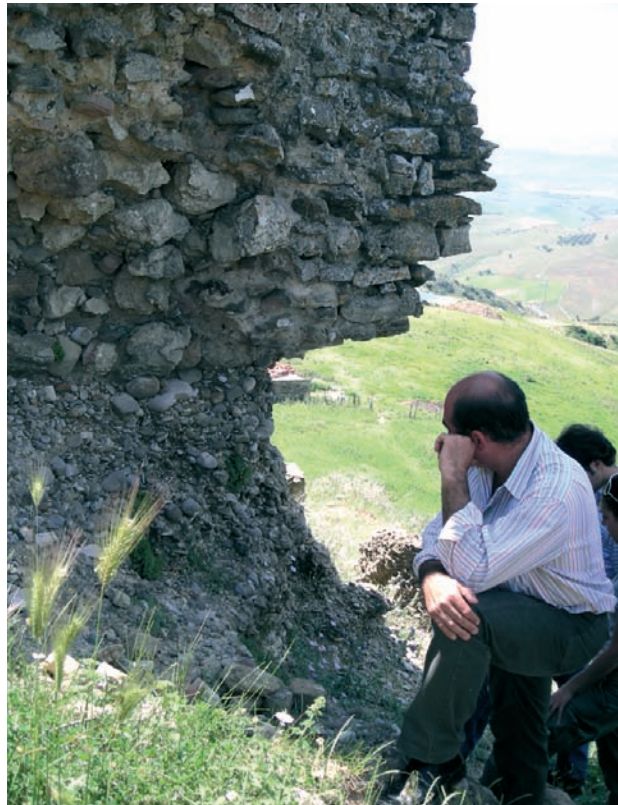
Figura 17

Sottofondazione in ghiaia e sabbia per sostenere il muro di cinta del Castello in corrispondenza dell'arco di entrata

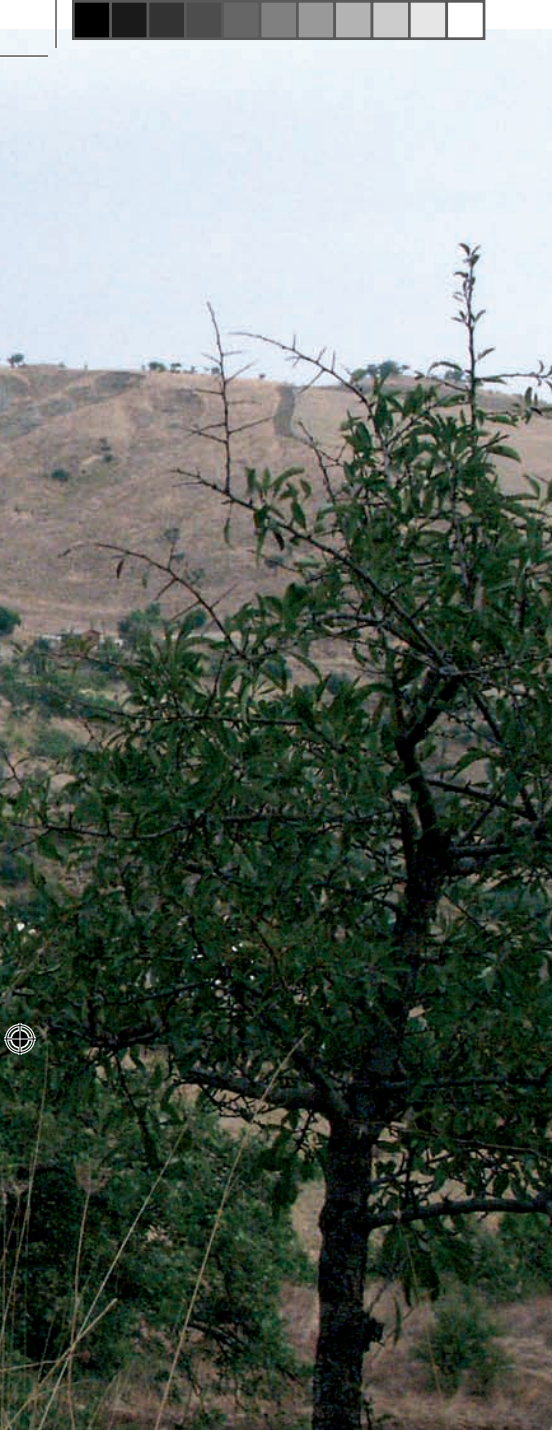
Figura 18
Attuale posizione di Campomaggiore Vecchio.
Sullo sfondo la corona di distacco

3) **Campomaggiore Vecchio**, in provincia di *Potenza*, è un insediamento fantasma (figura 18) ubicato sul versante in sinistra idrografica del fiume Basento. Tra l'8 ed il 10 febbraio del 1885, a seguito di tre giorni di intense piogge, i terreni sui quali era edificato l'abitato, appartenenti alla formazione litologica del Flysch

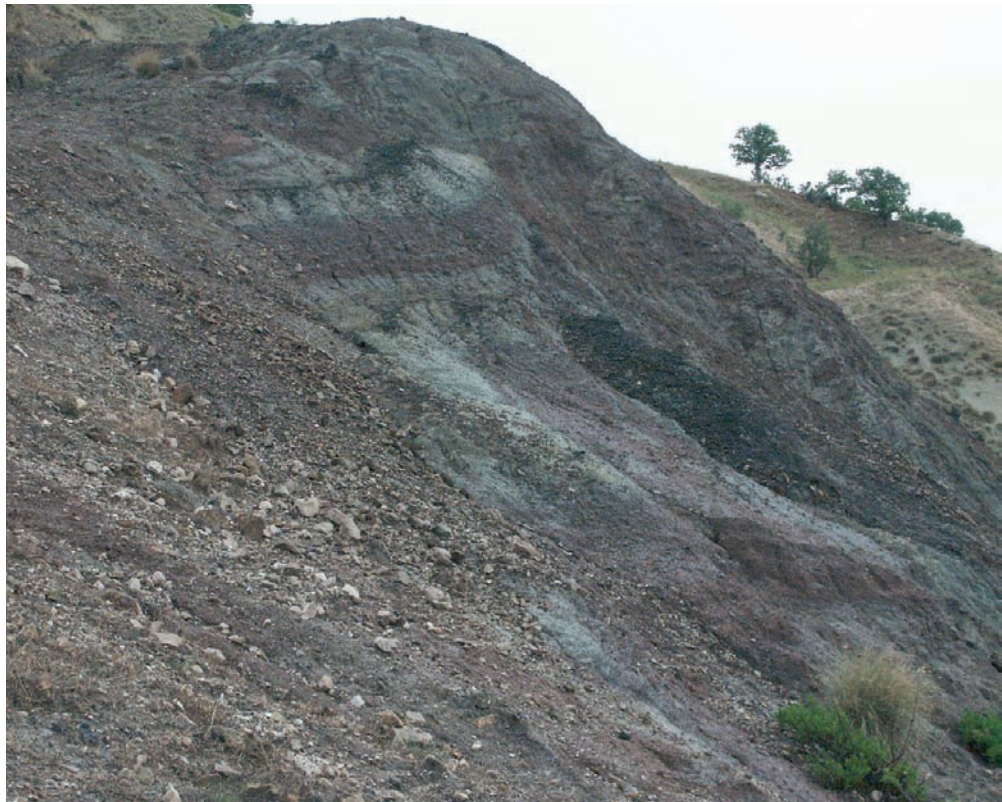
Figura 19
Flysch Rosso

Rosso e precisamente al suo membro argilloso-marnoso (figure 19-20), vennero interessati da un ampio e lento dissesto idrogeologico provocato da una frana classificabile come scorrimento rotazionale.

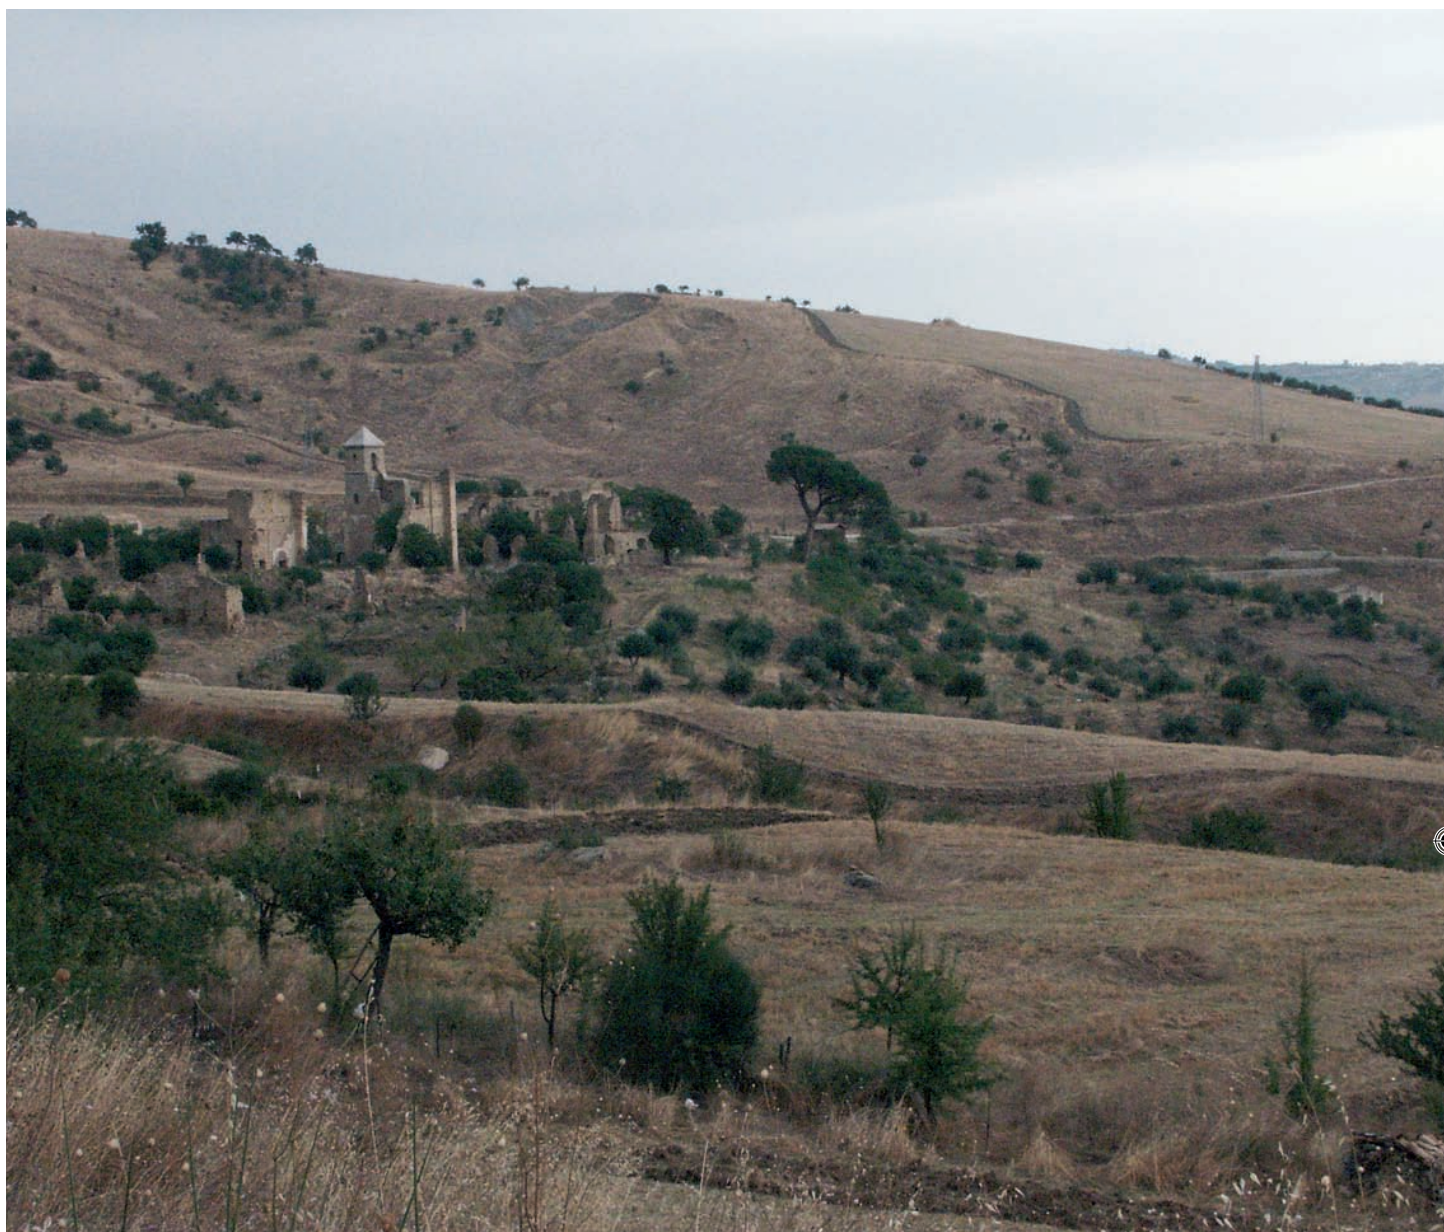
Figura 21
Corpo di frana sul quale il paese di Campomaggiore Vecchio conserva la sua integrità urbanistica. Sullo sfondo la conca di distacco della frana dove originariamente sorgeva il paese

Il movimento franoso fu lento ed unitario tale che l'abitato subì una graduale traslazione, da monte verso valle, di circa 200 m conservando parzialmente l'integrità in elevazione degli edifici (figura 21). Rimasero in piedi il campanile e la stessa Chiesa (figura 22), il Palazzo Rendina (figura 23), il cimitero e le abitazioni che, ovviamente, subirono fessurazioni e disarticolazioni delle strutture tali che gli abitanti furono costretti ad abbandonare il sito e costruirne uno nuovo a circa 2 km in direzione est sulla cima di un rilievo collinare. Campomaggiore vecchio assume oggi una significativa importanza, sia dal punto di vista storico che dal punto di vista architettonico in quanto testimone del passato stile di vita e delle tipologie edilizie dell'epoca nonché esempio di un rapporto interattivo con l'ambiente locale e con l'evoluzione di questo.

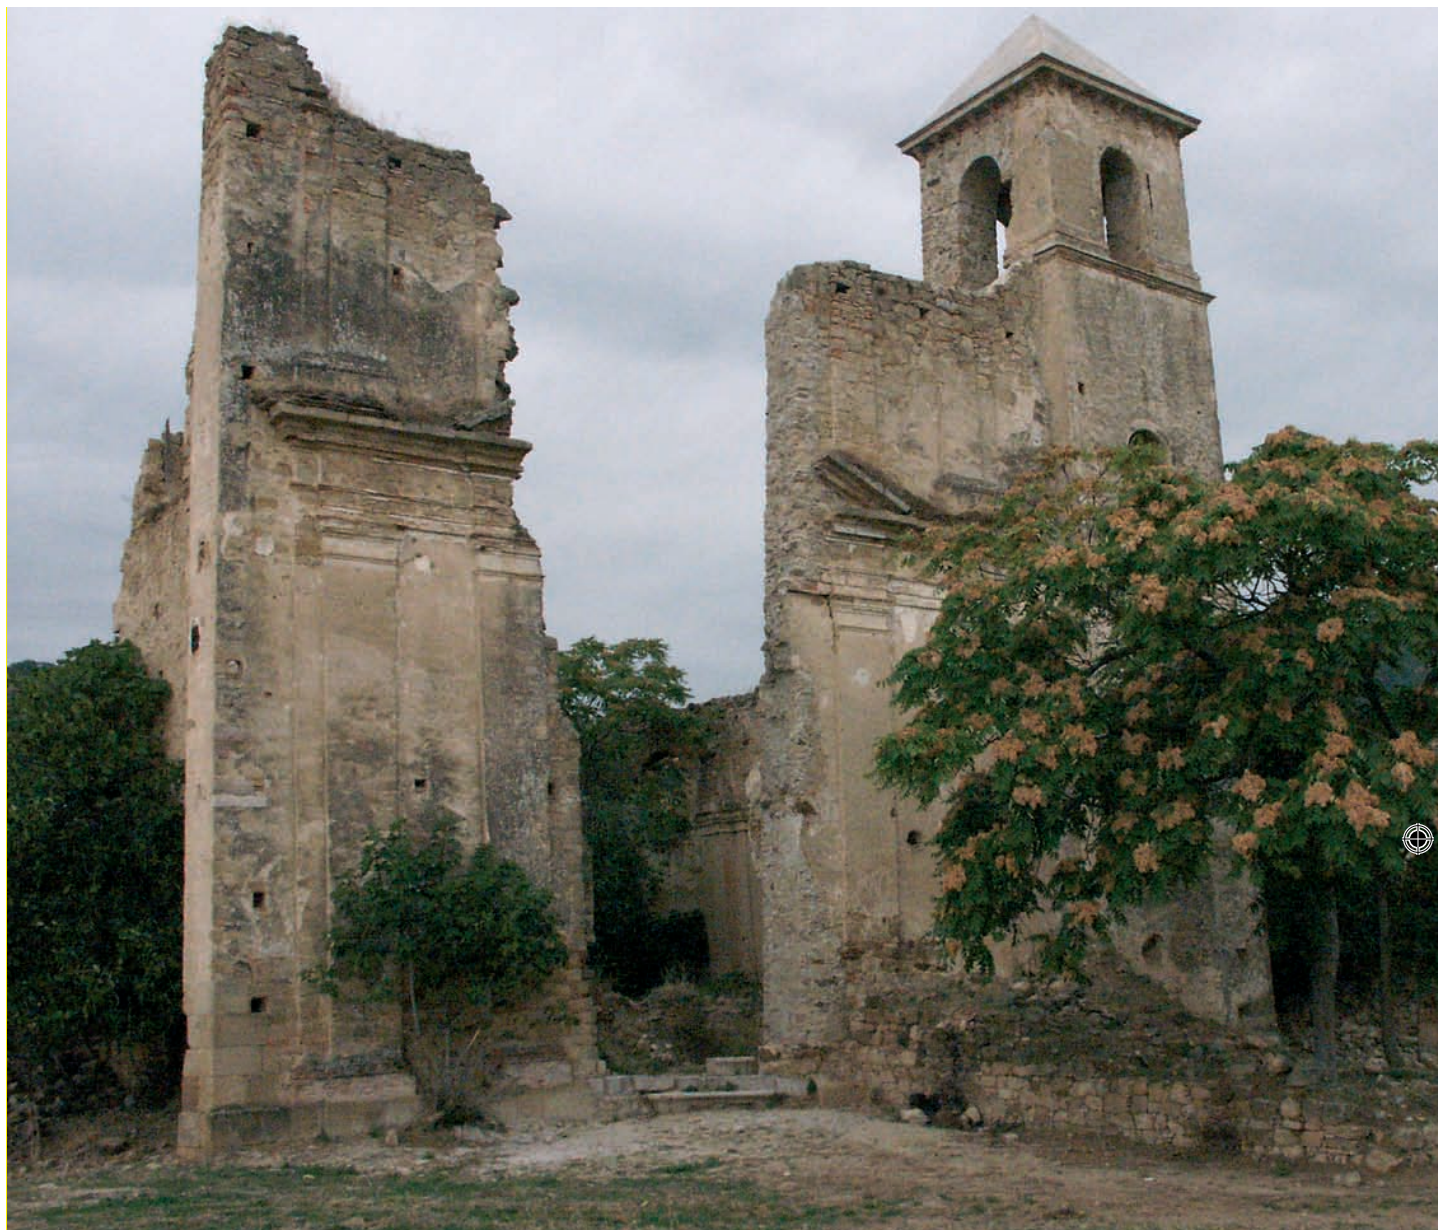
Figura 22
Nucleo ecclesiastico

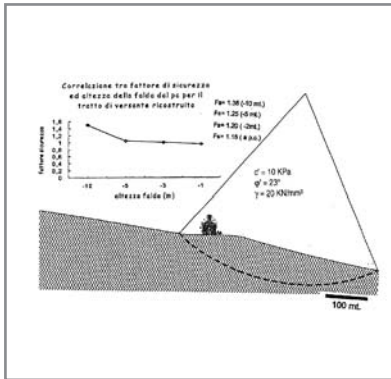
Figura 24
Verifica di stabilità del corpo di frana preesistente effettuata su versante ricostruito ed antecedente alla mobilitazione del 1885. L'acclività del pendio $\alpha = 14^\circ$

L'analisi di stabilità condotta sul versante in back analysis (figura 24) ha fornito dei valori del fattore di sicurezza (F_s) sempre maggiore di 1 anche in condizioni di pressione idrica interstiziale massima e cioè con livello piezometrico a piano

Il risultato è piuttosto ovvio dato che il terrazzo di frana preesistente, su cui il paese si sviluppò dopo il 1662, aveva acquisito nel tempo una consolidazione tale da determinare lo stato di riposo delle argille. L'antica acclività del pendio, ricostruita, aveva un valore $\vartheta = 14^\circ$. Rifacendo la stessa analisi con acclività del pendio $\vartheta = 25^\circ$ pari a quella dello stesso tratto di pendio nel momento di attivazione della frana (anno 1885) è stato riscontrato che il dissesto idrogeologico, che ha coinvolto Campomaggiore Vecchio, avvenne in condizioni di pressioni idriche interstiziali corrispondenti ad una altezza piezometrica a -1 m dal piano campagna (fattore di sicurezza $F_s = 0,95$ - figura 25).

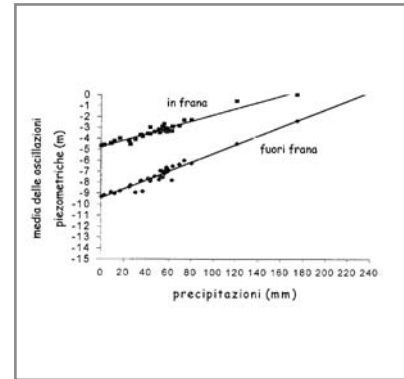
Figura 26
Correlazione tra afflussi meteorici e fluttuazioni della falda, all'interno del corpo di frana e all'esterno di essa

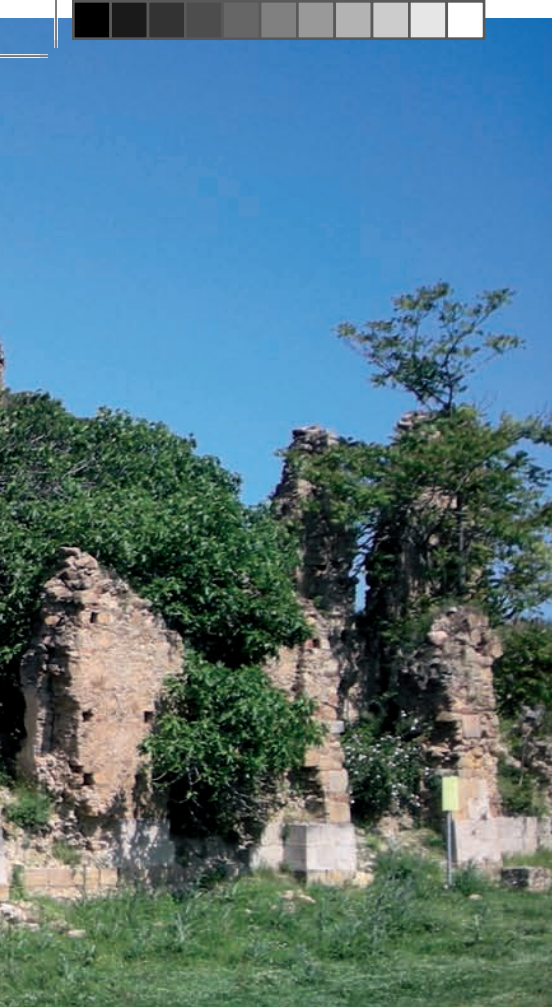
Figura 23
Palazzo Cutinelli-Rendina (da Campomaggiore,
archeologia dell'edilizia storica di Pierfrancesco
Rescio, 1997)
