CAPITOLO 5

IL CASTELLO DI BALVANO: LA CONOSCENZA STRUTTURATA

5.1 DESCRIZIONE ARCHITETTONICA DEL CASTELLO

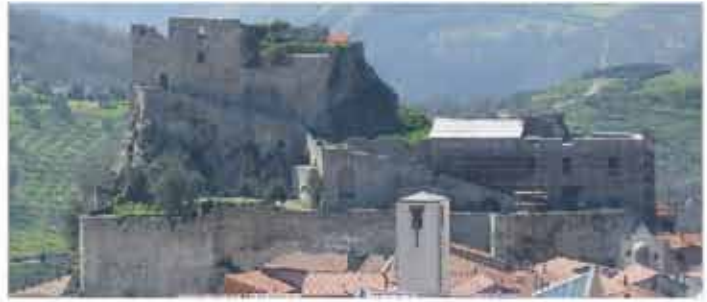
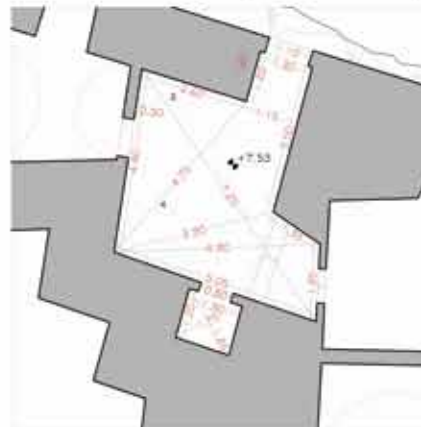
Figura 5.4 Elaborati grafici di rilievo architettonico condotto secondo una lettura metrica

PIANTA PIANO TERRA - Fianca - q. 9.50

Ma ritornando al rilievo metrico, ed in particolar modo planimetrico, questo è stato condotto secondo una metodologia diretta che, pur utilizzando apparecchiature semplici e comuni, nasconde una notevole complessità nelle operazioni da compiere, ulteriormente amplificate dalla notevole consistenza volumetrica del Castello.

Le facciate, invece, sono state in parte rilevate metricamente con metodi tradizionali e, dove risultava difficoltoso accedere principalmente per motivi di sicurezza, tramite sequenze fotografiche eseguite utilizzando elementi di riferimento metrico; tale metodo è stato ampiamente impiegato anche per il rilievo metrico dei paramenti murari che ha permesso di ottenere una mappa delle principali tecniche costruttive e dei materiali, premessa fondamentale per le successive fasi di analisi del degrado e dei dissesti riguardanti il Castello.
