## CAPITOLO 7

# LA DIAGNOSTICA: STATO ATTUALE DELLA CONOSCENZA

### 7.1 IL PROCESSO DIAGNOSTICO

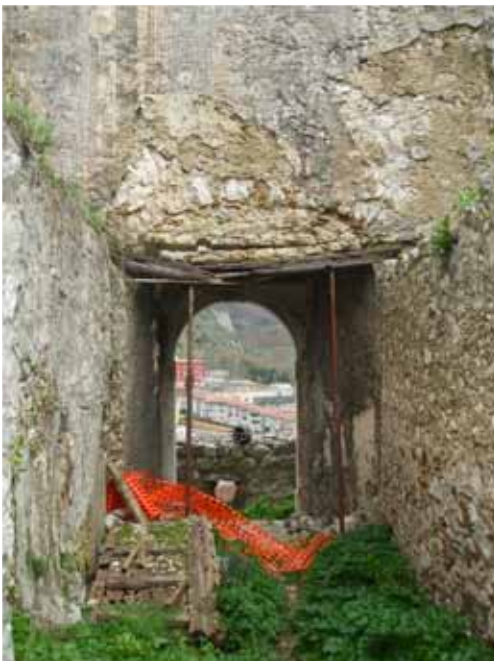
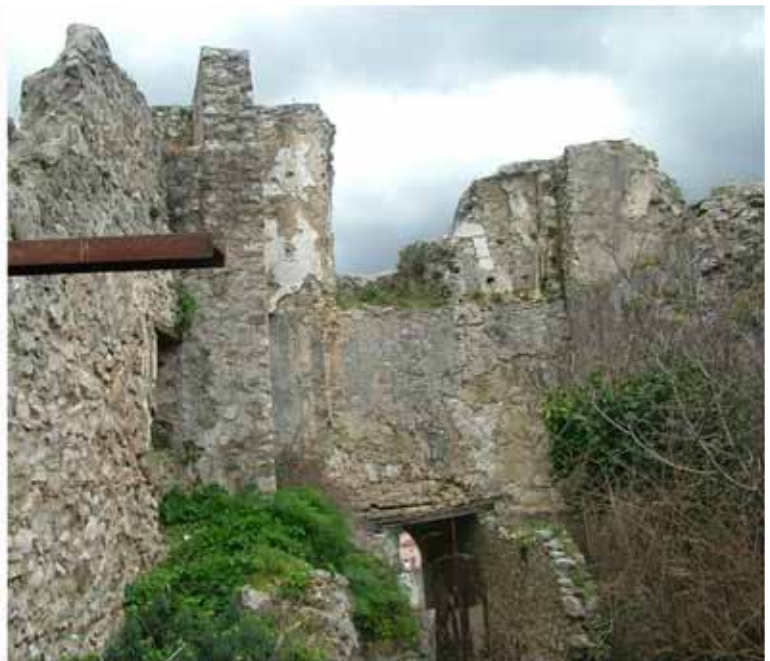
Figure 7.1-7.2 I principali dissesti del Rudere del Castello

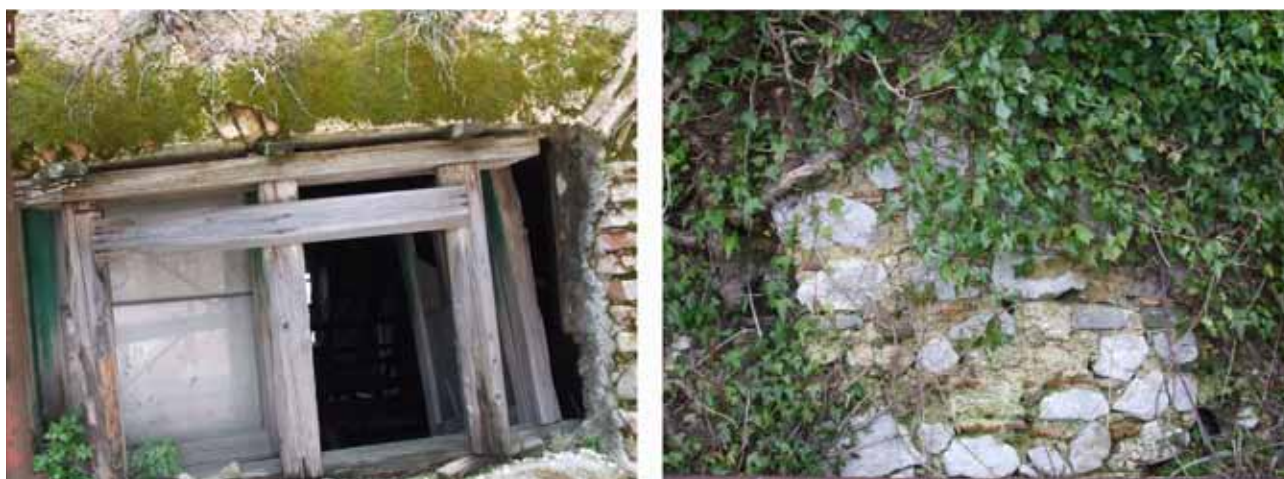
Figure 7.3-7.4 Fenomeni di degrado e dissesto del Castello

Si rilevano, pertanto, fessurazioni e lesioni isolate e diffuse, porzioni di muratura disgregata, mancanze di elementi murari, sconnessione ed assenza di continuità tra gli elementi strutturali, cedimenti di solai e volte, estesa umidità e vegetazione infestante.

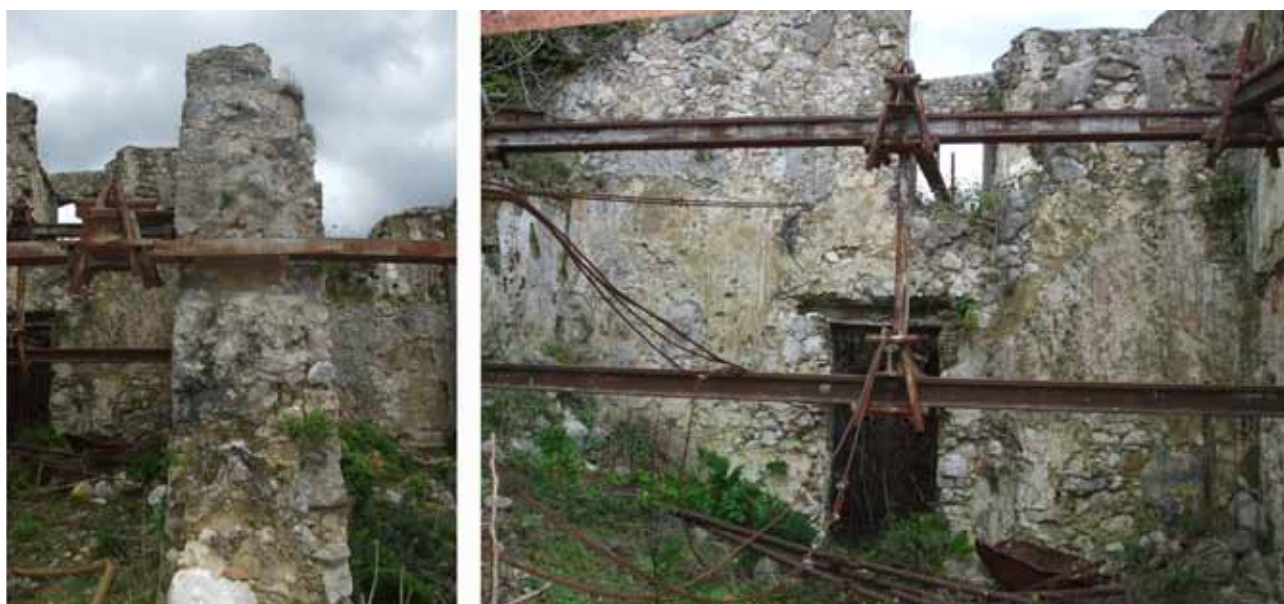
Figure 7.5-7.6 I principali dissesti del Rudere del Castello

Ciò ha portato a definire un quadro tematico e complessivo sullo stato di degrado delle facciate, prevalentemente interessate da formazione di efflorescenze, alterazioni cromatiche, rigonfiamento e depositi superficiali, oltre al distacco totale degli intonaci. Inoltre, sono state rilevate estese porzioni murarie interessate da diffusa umidità, ascendente dal terreno per capillarità, mentre in corrispondenza degli aggetti delle aperture e delle porzioni murarie più elevate, umidità da infiltrazione per capillarità proveniente dalla copertura, inesistente per il Rudere e altamente fatiscente e non sufficiente a proteggere dagli agenti atmosferici per la Filanda.

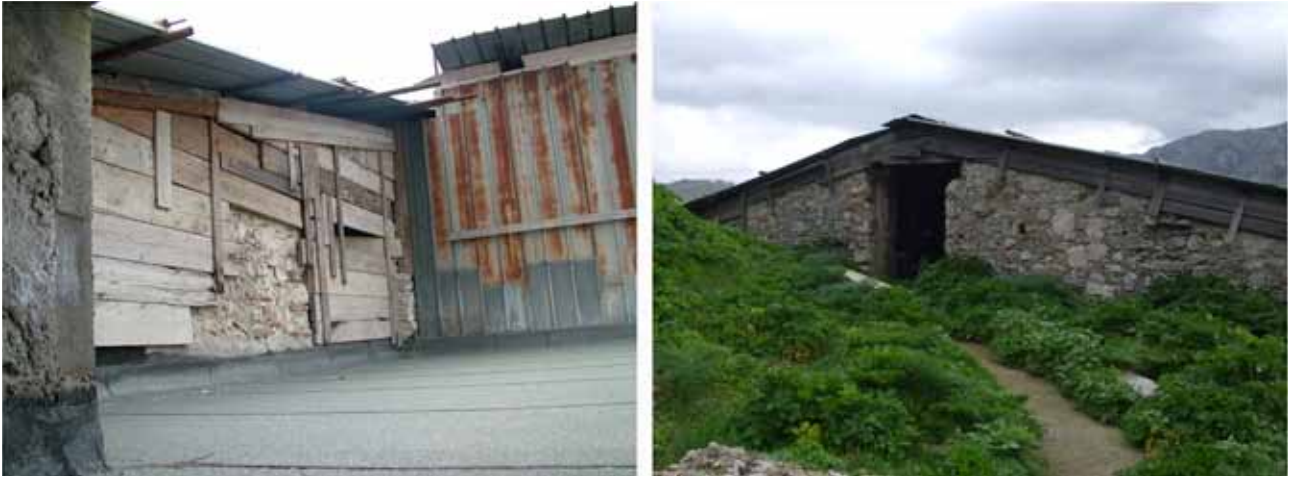
Pertanto, le patologie umide rilevate su gran parte del complesso sono ascrivibili, nella parte superiore, ossia il Rudere, ad infiltrazioni diffuse dovute all'assenza di copertura, mentre in corrispondenza del volume della Filanda, protetta da un'opera provvisoria inadeguata e fatiscente, ad umidità localizzata legata allo smaltimento delle acque meteoriche.

Figure 7.7-7.8 Copertura fatiscente del volume della Filanda

A causa della mancanza o presenza limitata di strutture di copertura, è stato rilevato esteso degrado, dovuto a dilavamento generalizzato della superficie di sottotetto e dei paramenti, ascrivibile principalmente alla mancanza di adeguate opere per la raccolta delle acque meteoriche.
