CAPITOLO 5

ANALISI DELLO STATO DI FATTO

IL CINEMA ARISTON DI POTENZA: storia, recupero e valorizzazione di un'architettura moderna abbandonata

Laureanda: Silvia Michela Scavone matr. 23769

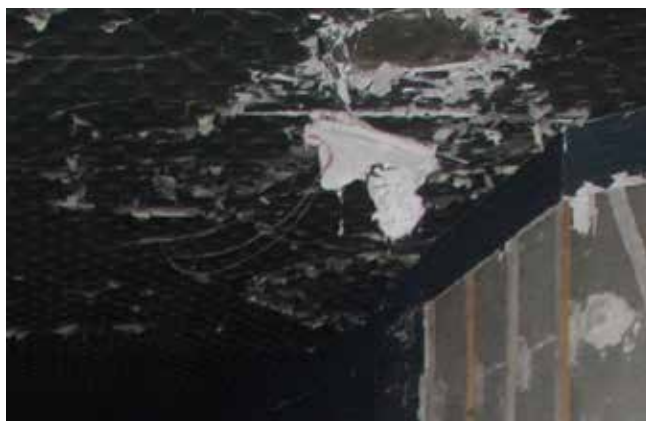
Figura 13: Immagine controsoffittatura in gomma presente nell'atrio

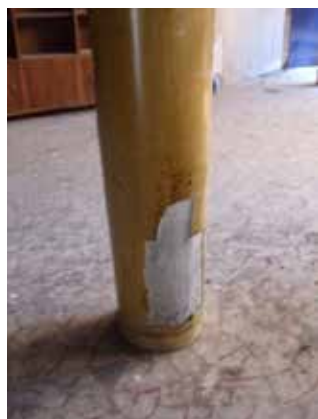
Figura 14: Immagine pavimentazione in marmo e pilastro con stucco a fuoco nell'atrio

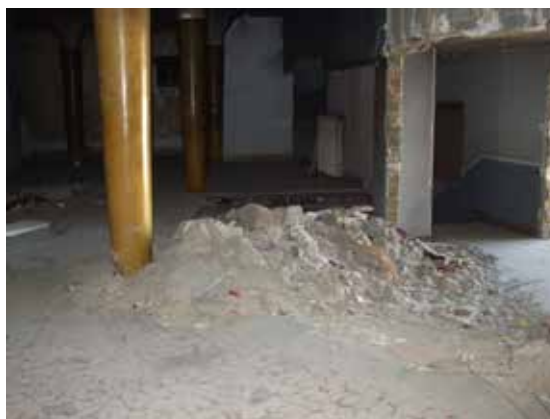
Figura 15: Immagine pavimentazione in marmo e pilastro con stucco a fuoco nell'atrio

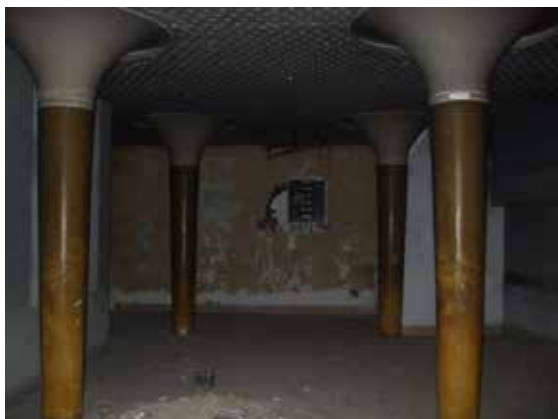
Figura 16: Immagine dei pilastri con stucco a fuoco nell'atrio

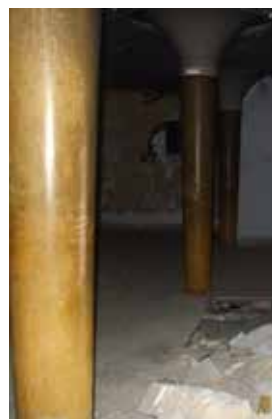
Figura 17: Immagine dei pilastri con stucco a fuoco nell'atrio
