LE SCHEDE DI CONSERVAZIONE PROGRAMMATA

Tempietto di San Gerardo - Potenza		ANALISI DELLE PROBLEMATICHE					SCHEDA 1.A
Elemento: COLONNA (SV Co.1)							
Materiali e Tecniche	Problemi da valutare in futuro	Anomalie attese	Zone a rischio	Interazione con altri elementi	Azioni Preventive	Metodi di verifica e tempi di monitoraggio	
La colonna, esposta a Sud-Est sul lato del muraglione, è incassata nel muro perimetrale. E' costituita da 3 rocchi, di forma cilindrica, di calcirudite grainstone (campione G5) separati da una lamina metallica. I due rocchi superiori sono scanalati, quello basamentale è liscio. La scanalatura si interrompe in corrispondenza dell'innesto alla muratura. Al roccchio superiore è ancorato il capitello tramite un perno di ferro. Nel 1997 la colonna ha subito un intervento di restauro: le zone friabili, presenti soprattutto nella zona basamentale, furono preconsolidate con Paratoid B72 applicato fino a rifiuto. Segui la puittura con AB75 in sospensione di polpa di carta. Le discontinuità e le lacune furono stuccate con tre diverse malte in modo da avvicinarsi al colore mutevole della breccia. Consolidamento finale con silicato d'etile. Non è stato steso nessun prot

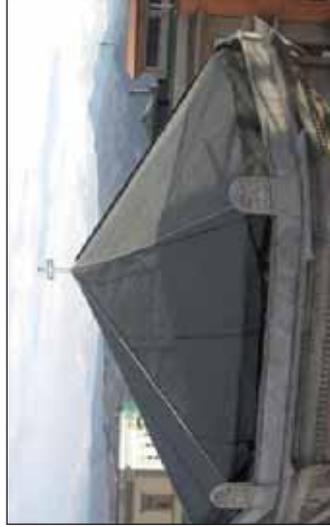
Nel 1997 si ritenne opportuno sostituire l'antica copertura in tegole, con una nuova copertura costituita da tre strati di cocciopesto realizzato proprio con la macinazione dei cocci delle tegole ceramiche.
