LA CATTEDRALE DI MARSICO NUOVO

di Vincenza Molinari

LA RICOSTRUZIONE DELLA CHIESA DOPO IL TERREMOTO DEL 1857 ATTRAVERSO LA RICOGNIZIONE ARCHIVISTICA

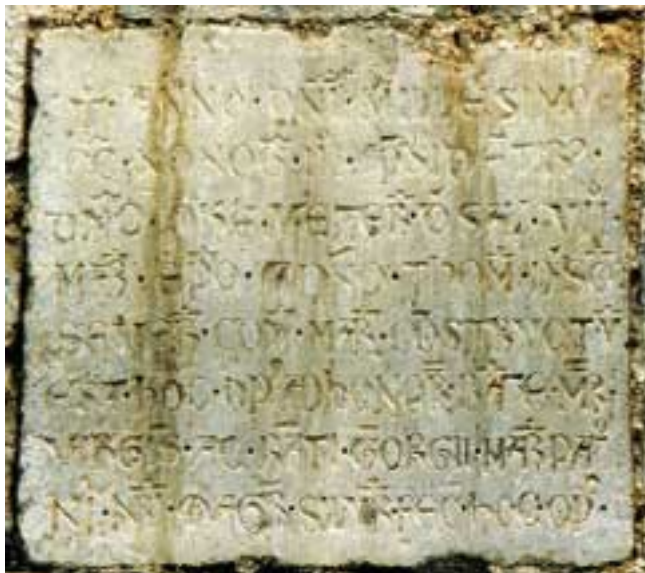
Fig. 1: Cattedrale di Marsiconuovo - Particolare del campanile. L'iscrizione murata alla base del campanile che ne indica l'anno di edificazione ed il suo costruttore. Il campanile, ricostruito più volte a causa di crolli, è dotato di due antiche campane: la più grande pesa ben 1000 kg.

la chiesa viene quasi completamente distrutta⁶ da un terremoto e successivamente ricostruita. Nel 1293 viene costruito il campanile, ad opera del maestro Silvestro: "... *Magister Silvestri Fecit hoc opus*", secondo quanto si legge sull'epigrafe inserita nella muratura⁷. (Fig. 1)

⁷ L'epigrafe si trova proprio ai piedi del campanile.

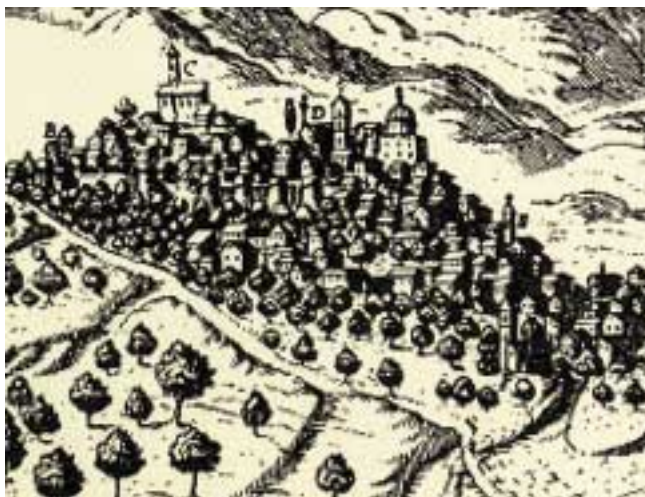
Fig. 2: Pacichelli, Veduta di Marsiconuovo (1703): particolare. Tutto quanto il complesso vescovado-chiesa-seminario viene individuato dalla lettera "D" che nella legenda corrisponde a Vescovado.

Del 1703 è la veduta di Marsiconuovo pubblicata dal Pacichelli¹⁰. (Fig. 2) Della cattedrale si riesce ad individuare bene il campanile che appare con lo stesso disegno attuale: una torre a cuspidi tripartita in altezza, ma un piano in più rispetto all'attuale. È questa una prima indicazione che, dopo il terremoto del 1857, probabilmente è stato ricostruito solo uno dei due piani crollati. Ben visibile, inoltre, la cupola che sormontava le volte della navata e del transetto e che si trovava "... *nel mezzo della crociera...*"¹¹.

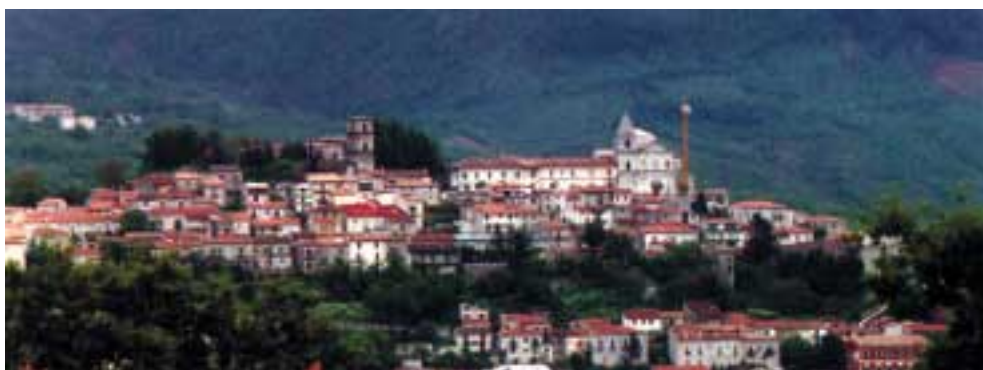
Fig. 3: Vista di Marsiconuovo, 1999. Il sito della costruzione, rimasto invariato nel corso dei secoli, a dispetto delle continue riedificazioni e ampliamenti, è sulla sommità di un rilievo costituito da una formazione calcarea, caratterizzata morfologicamente da una notevole acclività dei versanti, che coincide con il punto più alto della cittadina. Il complesso cattedrale-vescovado-seminario sono individuabili da un qualsiasi punto della vallata circostante e rappresentano il fulcro intorno al quale si è sviluppato tutto il costruito del centro storico.

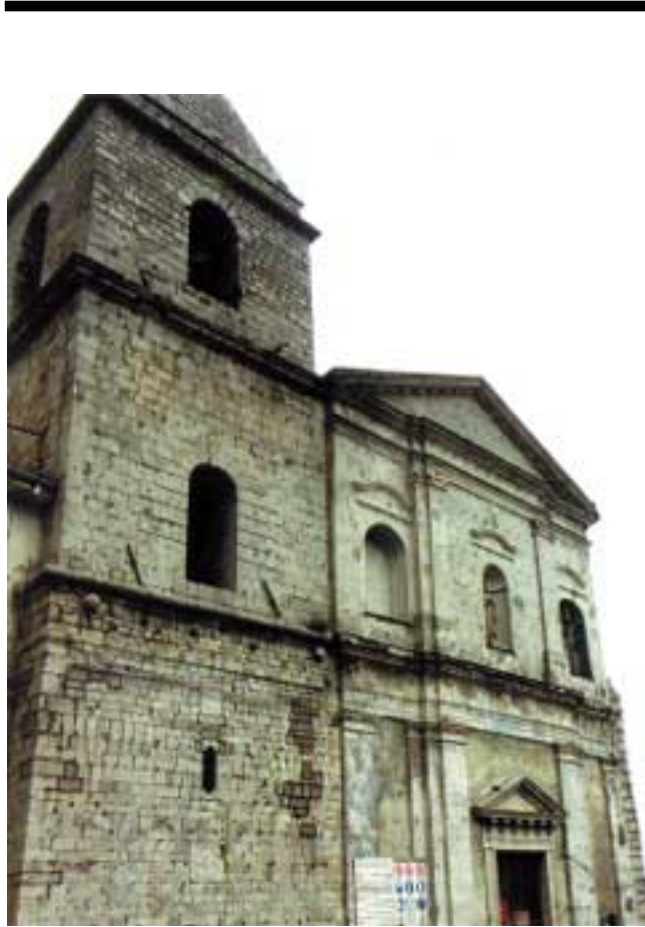
Fig. 4: Cattedrale di Marsiconuovo. Particolare della facciata, 1999

All'esterno la cattedrale presenta un fronte tripartito da due ordini sovrapposti e un timpano di coronamento che raccoglie il tetto a capanna. La facciata, decisamente articolata, non solo nel piano orizzontale, ma anche in quello verticale, denuncia nell'aggetto diversificato delle lesene e delle cornici di coronamento una gerarchia anche nelle masse murarie appartenenti allo stesso ordine architettonico. Al primo ordine è inserito, nello spazio centrale, il portale di ingresso, a timpano. Al secondo ordine sono inserite due finestre laterali e una nicchia centrale, sormontata da una voltina "a valva", che ospita la statua della Madonna.

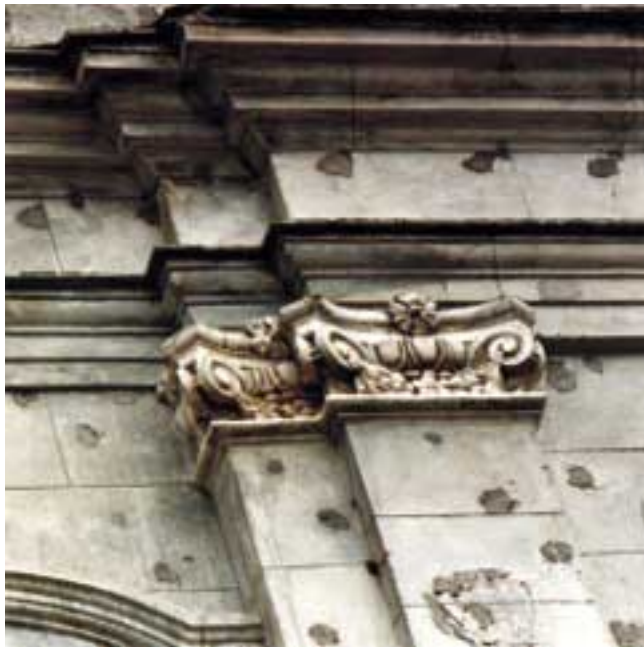
Fig. 5: Cattedrale di Marsiconuovo. Particolare della facciata: la decorazione tardo settecentesca a stucco

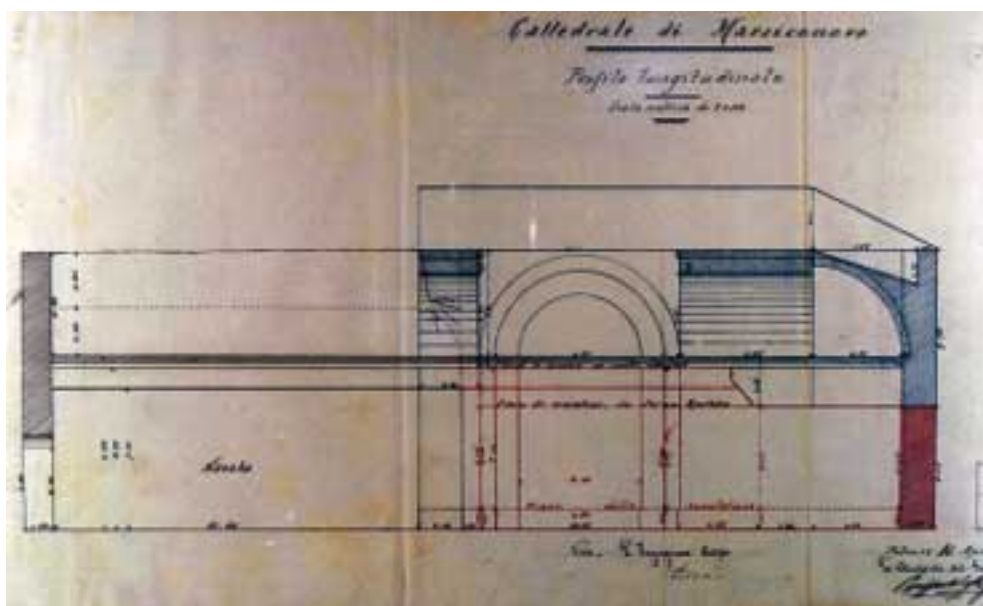
Fig. 6: Cattedrale di Marsiconuovo: Sezione della Chiesa allegata alla perizia dell'aiutante del Genio Civile Raffaele Pergola del 10 aprile 1888. Per constatare la parte di muratura eseguita e anche per avere un riferimento con quella che si sarebbe eseguita dopo, è stata rilevata una sezione della chiesa nella quale sono tracciati in rosso le parti di muratura eseguite a tutto agosto 1886, "... ed in linee azzurre la parte, che a mio giudizio, si può eseguire col fondo disponibile delle lire 14995,54 concesso dal Ministero.". ASPZ - PREFETTURA 1888-1892. Categ. 9, Titolo X: Culto.* (Foto E. Salinardi)

Allegate alla relazione sono i disegni relativi alla sezione ed alla planimetria della chiesa, quest'ultima riferita allo stato della fabbrica antecedente al terremoto del 1857. Questi documenti sono interessanti perché ci permettono di risalire all'impianto originario della chiesa ricostruita tra il 1809 ed il 1827. (Figg. 6 e 7)

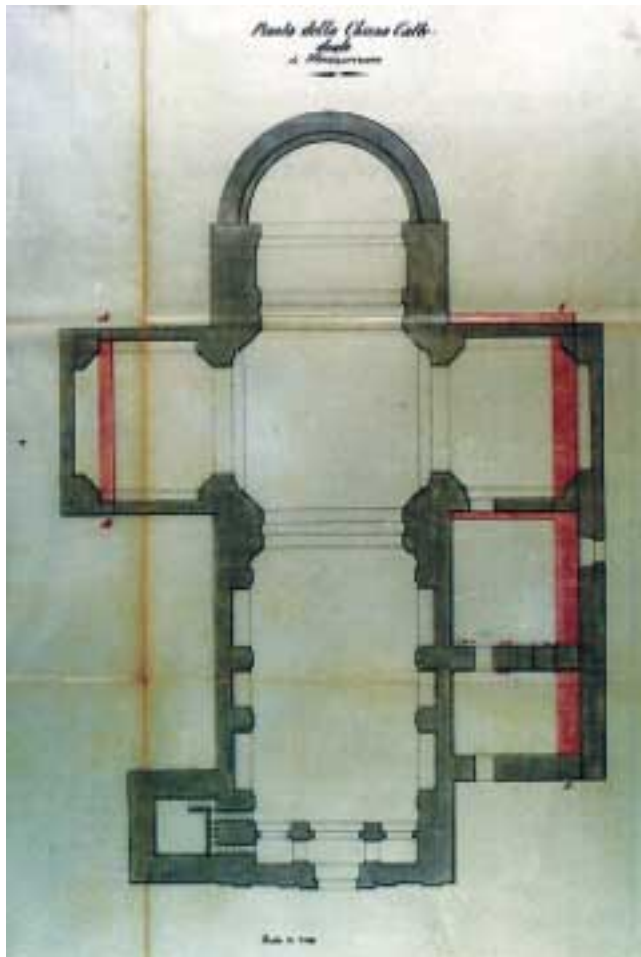
Fig. 7: Cattedrale di Marsiconuovo: Pianta della Chiesa allegata alla perizia dell'aiutante del Genio Civile Raffaele Pergola del 10 aprile 1888. La ricostruzione dei muri laterali del transetto risultano più corti di quelli originali: "... perché i due brani della crociera sono stati impiantati più brevi di quelli risultanti dalla planimetria e si arrestano alle linee AB e CD, tracciate in rosso ...". ASPZ - PREFETTURA 1888-1892. Categoria 9, Titolo X: Culto.* (Foto E. Salinardi)

Però l'esecuzione non corrisponde precisamente alla pianta esibitami, perchè i due

brani della crociera sono stati impiantati più brevi di quelli risultanti dalla planimetria, e si arrestano alle linee AB e CD, tracciate in rosso sulla detta planimetria, come pure la sagrestia". (fig. 3)³⁵
