CAPITOLO 5

ANALISI DELLO STATO DI FATTO

IL CINEMA ARISTON DI POTENZA: storia, recupero e valorizzazione di un'architettura moderna abbandonata

Laureanda: Silvia Michela Scavone matr. 23769

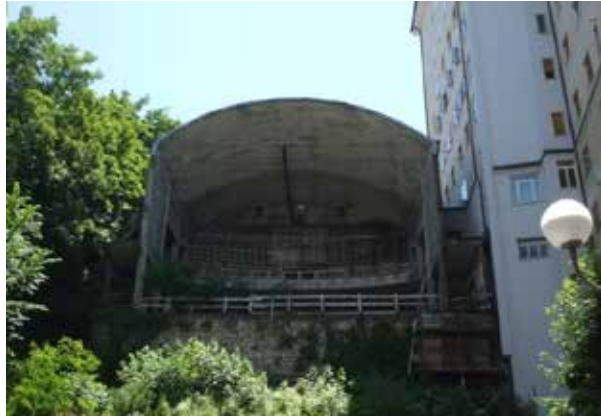
Analizzando il prospetto Nord-Ovest su via Mazzini, attualmente il Cinema appare sventrato, in seguito alla demolizione associata alla vulnerabilità degli elementi di chiusura verticali, permettendo all'osservatore di poter, in modo indisturbato, osservare ciò che rimane degli spazi e delle divisioni interne della costruzione.

Figura 5: Vista da via Mazzini

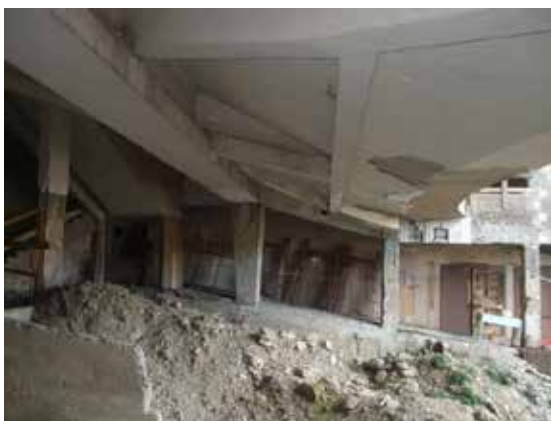
L'intervento di demolizione parziale della porzione posta a Nord-Ovest dell'edificio e del piano di calpestio della platea, oltre ad interventi di asportazione di materiali di rivestimento e finitura, realizzati negli anni, consentono oggi di osservare lo "scheletro" del manufatto, permettendo la sola intuizione e percezione di quale fosse l'integrità architettonica originaria. Inoltre, fattori ambientali, amplificati dal totale abbandono, hanno innescato una serie di processi di degrado che hanno alterato l'aspetto e le sembianze dell'edificio. È stato possibile, tuttavia, individuare e mappare un quadro patologico, di media gravità, le cui principali cause generatrici, studiate ed analizzate in dettaglio, appaiono eliminabili in fase progettuale, e finalizzate al ripristino delle condizioni ottimali di salvaguardia e tutela.

Figura 7: Immagine della platea

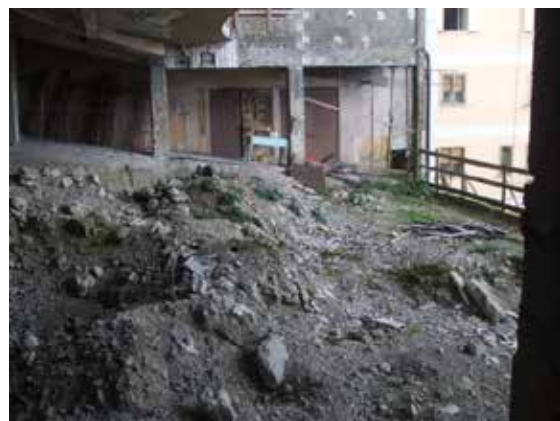
Figura 8: Immagine della platea

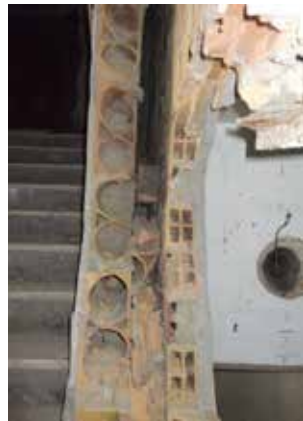
A differenza dei moderni mattoni forati posti in opera con i fori ortogonali al piano di posa e con percentuali di foratura variabile tra il 15 e il 45%, presentano i fori in direzione orizzontale e le percentuali di foratura sono molto elevate tali da ridurre notevolmente la resistenza meccanica.⁷

Figura 9: Immagine setto realizzato con gli occhialoni e mattoni forati

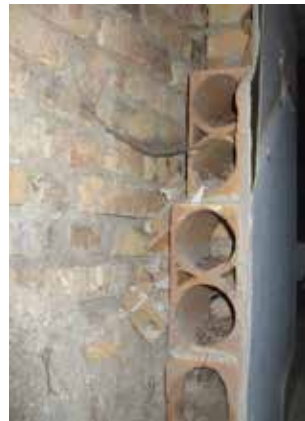
Figura 10: Immagine setto realizzato con gli occhialoni e mattoni pieni
